**URGENTE: CORREÇÃO DE DISPOSITIVO MÉDICO**

| Nome do produto | Número do modelo/catálogo | Números de série | UDI DI |
|---|---|---|---|
| ENDOEYE HD II | WA50040A<br>WA50042A | Todos | WA50040A: 04042761074964<br>WA50042A: 04042761074971 |

ENDOEYE HD II

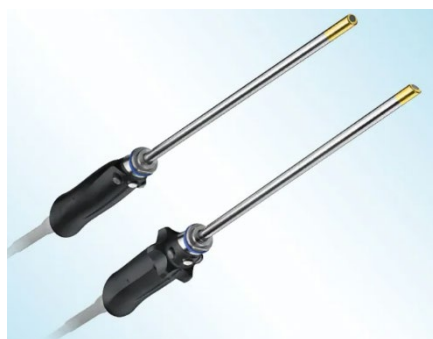
O ENDOEYE HD II é um videolaparoscópio rígido para cirurgia geral no abdômen e tórax que se destina à visualização de uma imagem nítida do ambiente cirúrgico em uma tela durante os procedimentos.

Do período de setembro de 2020 a agosto de 2023, a Olympus tomou ciência de eventos adversos envolvendo uma coloração rosa ou verde da imagem, além de atrasos nos tratamentos e/ou prolongamentos da cirurgia.

Após as investigações a respeito das ocorrências, a Olympus identificou danos ao chip CCD que produz a imagem do equipamento, o qual é sensível ao calor e a choques mecânicos. Sem prejuízo da adoção de medidas que vem sendo avaliadas pelo time de gerenciamento de riscos, a Olympus reforça que as etapas necessárias para preparar o videotelescópio antes do uso constam nas instruções de uso do produto.

Esta Ação Corretiva em Campo vem lembrar os clientes de que todas as etapas mencionadas nas instruções de uso devem ser seguidas pelos usuários para evitar a ocorrência de eventos adversos, incluindo, especialmente, a inspeção da imagem antes de um procedimento clínico e confirmação da existência de um laparoscópio reserva disponível.

1. Leia atentamente o conteúdo desta notificação.
2. Garanta que toda a equipe médica esteja completamente informada e bem treinada em relação às Instruções de Uso (IFU) do ENDOEYE HD II. A finalidade desta Ação Corretiva em Campo é reforçar as orientações contidas nas Instruções de Uso, especialmente, de que os usuários devem (i) inspecionar a imagem antes de um procedimento clínico (conforme descrito na Seção 7.4 Testes das Instruções de Uso), (ii) sempre ter um laparoscópio reserva disponível (conforme descrito na Seção 2.5 Perigos, Avisos e Cuidados Gerais das Instruções de Uso) e (iii) verificar a imagem do equipamento reserva.
