SEGURANÇA DE CAMPO URGENTE AVISO

GE HealthCare Ref. N° 79072

Ref: **Artefato de imagem dupla com sondas intracavitárias IC9-RS**

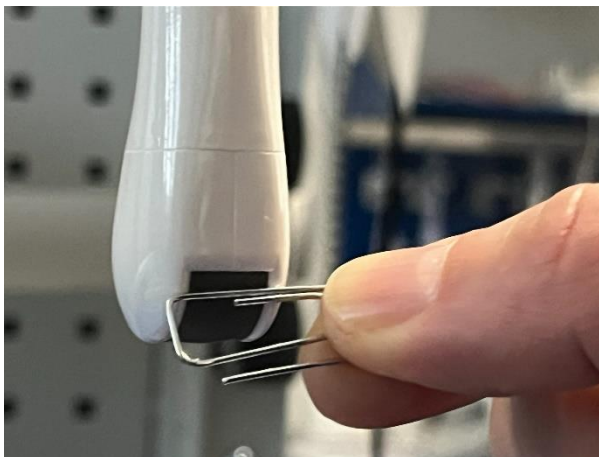
Figura 1: Procedimento do teste de imagem dupla. Coloque o refletor metálico (representado por um clipe de papel) na borda do campo de visão. Desloque o refletor ao longo da curvatura completa do transdutor.

1. Passe a borda de um refletor metálico liso (clipe de papel, caneta de metal, lado plano de pinças ou similar) ao longo da lente da sonda, começando na borda do campo de visão e percorrendo toda a curvatura da sonda (Figura 1).
2. O refletor metálico produzirá ecos fortes localizados no ponto de contato.
3. Para aprimorar os ecos, aplique uma camada de água apenas no refletor metálico.

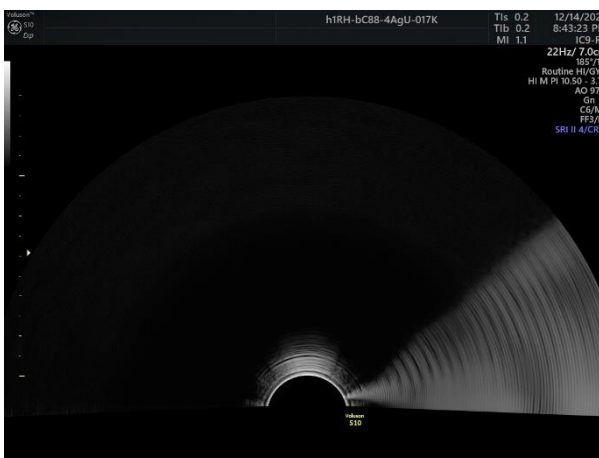
Figura 2. Imagem de teste de uma sonda IC9-RS normal. Nenhum artefato visível.

Se for observado um eco adicional no setor oposto ao ponto de contato, a sonda está produzindo um artefato de imagem dupla. Os artefatos de imagem dupla são visíveis apenas nas bordas do campo de visão. Observe as imagens de teste abaixo de uma sonda IC9-RS normal (Figura 2) e de uma sonda IC9-RS com mau funcionamento, levando a produzir um artefato de imagem dupla (Figura 3).

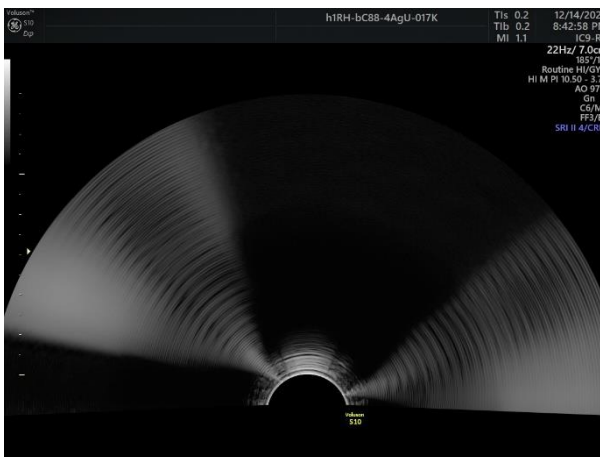
Figura 3. Imagem de teste de uma sonda IC9-RS com mau funcionamento mostrando um artefato de imagem dupla no setor oposto.

A GE HealthCare irá corrigir todos os produtos afetados sem custos. Um representante da GE HealthCare entrará em contato com você sobre o método de correção e o cronograma.

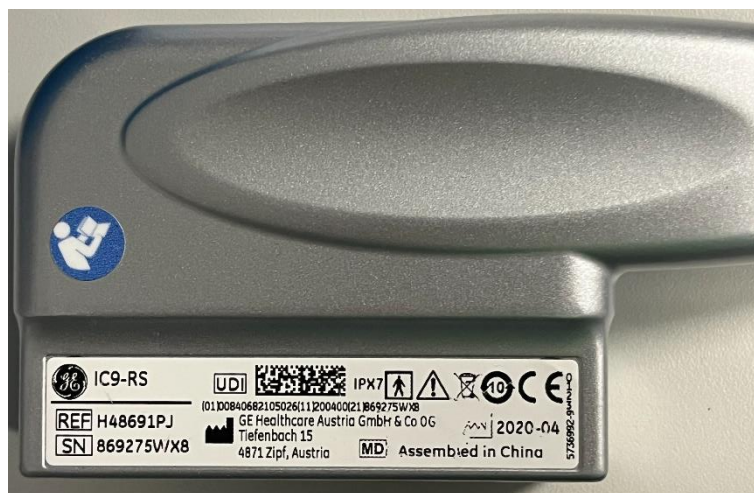
Figura 4. Exemplo de placa de identificação - exibindo o tipo de sonda (IC9-RS) e o número de série (SN).

As sondas IC9-RS com um número de série incluído no Apêndice A são afetadas por esse problema. O número de série (SN) pode ser encontrado na placa de identificação, conforme mostrado na Figura 4.
