Aviso de Segurança URGENTE
Registro ANVISA 10216719029

Sistemas de ultrassom da série Compact 5000 (modelos 5500 e 5300)
Problema no adaptador multiportas com potencial para causar queimadura no esôfago

20 de março de 2024

Referência: Problema no adaptador multiportas com sistemas de ultrassom da série Compact 5000, 2024-PD-US-001 (FCO79500569)

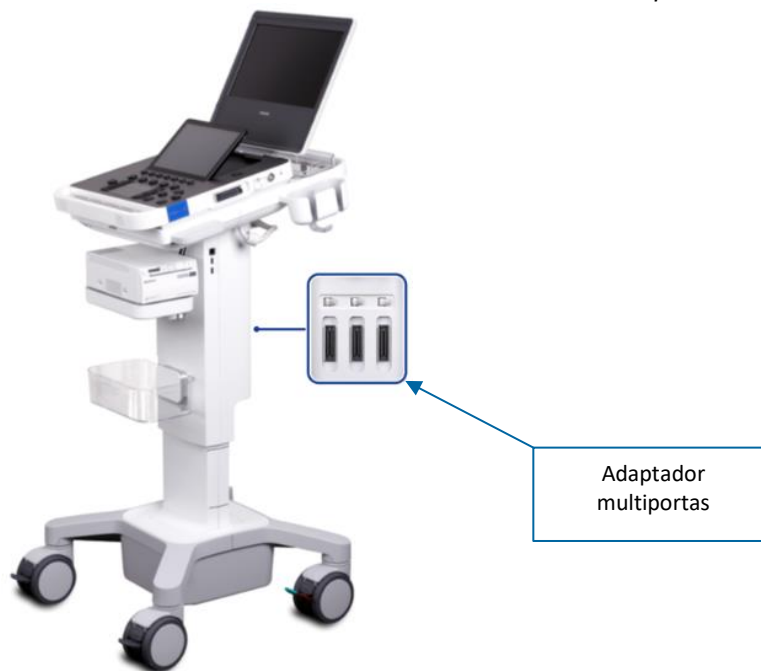
Figura 1. Adaptador multiportas mostrado em um sistema de ultrassom da série Compact 5000

Os sistemas de ultrassom da série Compact 5000 com opções de carrinho Deluxe e Premium vêm com um adaptador multiportas (MPA), conforme exibido na Figura 1 abaixo. Este adaptador multiportas permite a conexão de até três transdutores.

Se, durante um procedimento com vários transdutores conectados ao Compact 5000, com um transdutor de ecocardiografia transesofágica (ETE) e os outros transdutores responsáveis pela captura de imagem, o transdutor de ETE pode continuar a receber energia e, por isso, o cabeçote do transdutor poderá exceder o limite de temperatura estabelecido (43 °C/109,4 °F). A condição de falha é desencadeada pelas vibrações causadas pela desconexão e conexão/reconexão dos transdutores.

Se a sonda de ETE permanecer não selecionada durante todas as etapas descritas acima, há a possibilidade de que o MPA permita que a energia seja direcionada para a sonda de ETE. Nessas condições, a função de monitoramento e controle de temperatura da sonda do ETE é desconsiderada,

o que pode fazer com que a temperatura do cabeçote do transdutor de ETE exceda o limite de temperatura estabelecido.

Opção 2: sempre que adicionar ou remover um transdutor do MPA, desconecte e reconecte o conector do MPA na porta do conector do sistema Compact 5000 e, na sequência, selecione o transdutor na tela sensível ao toque. Ao realizar esta etapa quando for adicionar ou remover um transdutor, os sistemas de monitoramento e controle serão reinicializados.

Um representante da Philips entrará em contato com você para agendar um horário para que um engenheiro de serviço de campo visite seu local e implemente a solução para resolver o problema (referência FCO79500569).

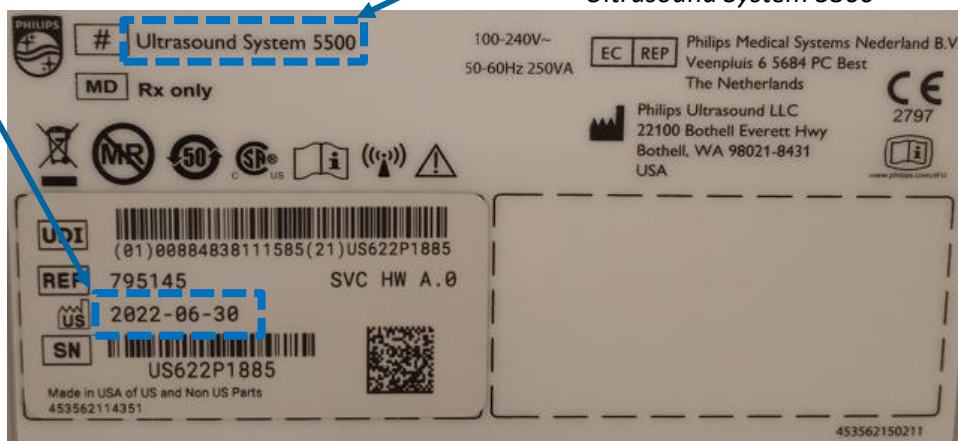
Figura 2. Exemplo de etiqueta do sistema

- 1) O nome do modelo indicado na etiqueta (localizada na parte inferior do sistema) é "Ultrasound System 5500" ou "Ultrasound System 5300". Como exemplo, a Figura 2 é mostrada a seguir. E:
- 2) O carrinho utilizado com o sistema possui um adaptador multiportas conforme mostrado na Figura 1 acima.

Data de fabricação

Nome do modelo: Ultrasound System 5500 ou Ultrasound System 5300

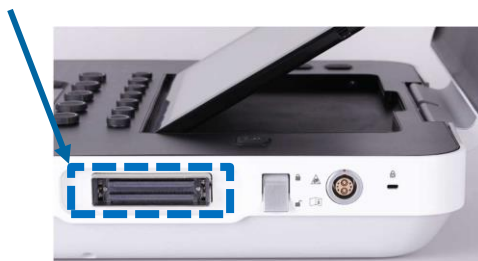
Figura 3. Porta na lateral para conexão direta do transdutor

Opção 1: para evitar que o problema ocorra, ao usar os transdutores de ETE, conecte-os diretamente ao sistema Compact 5000 usando a porta na lateral do sistema, conforme mostrado na Figura 3 abaixo.

Como o problema está associado ao MPA, ao utilizar diretamente a porta no Compact 5000, o problema é evitado.
