URGENTE: Aviso de segurança de campo

Twin Tube (V-707327) e Twin Tube Probenschlauch (707004) – Separação do bocal

12 de julho de 2024

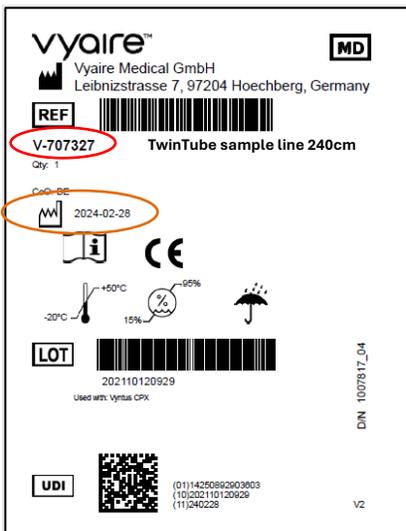
Exemplo de etiqueta de embalagem externa do Twin Tube sample line 240 cm (P/N: V-707327) com **número do modelo/produto** e **data de fabricação** circulos.

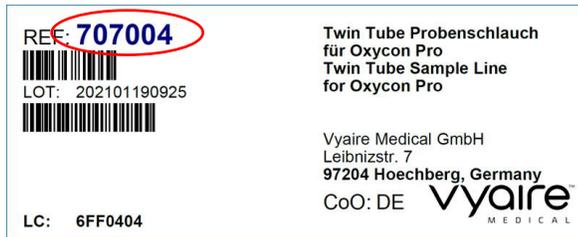
Exemplo de etiqueta de embalagem externa do Twin Tube Probenschlauch für Oxycon Pro (P/N: 707004) com **número do modelo/produto** circulo.

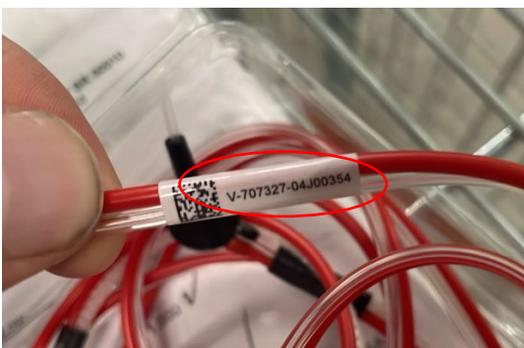
Exemplo de etiqueta no dispositivo Twin Tube sample line 240 cm (P/N: V-707327) com **número de série** circulo.

A etiqueta no dispositivo na imagem acima é V-707327 - 04J00354. O número de série é 04J00354, o código do ano é J, 2024, e este é o 354º twin tube fabricado este ano. O twin tube nesta imagem foi produzido em 2024 e é seguro para uso sem um Teste de Extração.

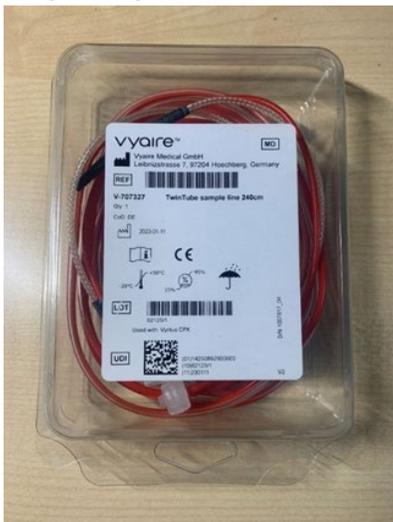
Fig. 1 - V-707327

1. Embalagem original da Twin Tube sample line exibida abaixo (V-707327 e 707004).

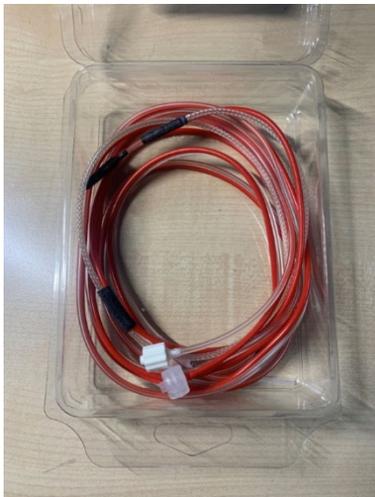
2. Abra a embalagem plástica desdobrando:

Fig. 3 - Embalagem do Twin Tube aberta

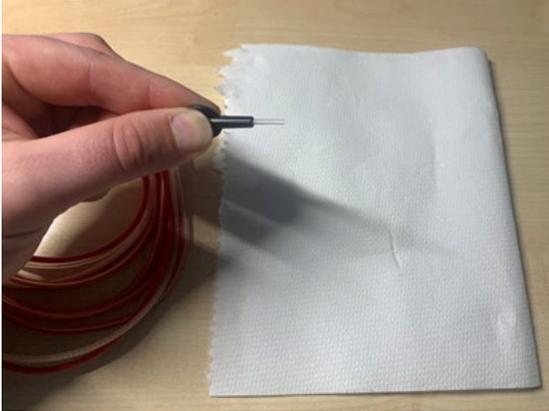
3. Retire a Twin Tube sample line (V-707327/707004) completa da embalagem e segure o conector de amostra (V-852020) com uma mão, conforme ilustrado na Figura 4 abaixo. Além disso, prepare o pano de fibra/lenço desinfetante e segure-o com a outra mão.

Fig. 4 - Estrutura de teste da Twin Tube sample line (V-707327/707004)

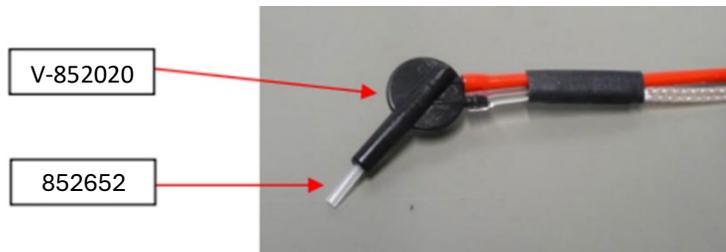
Este documento descreve as instruções exatas para verificar se os twin tubes estão com resistência suficiente entre o tubo de LDPE (852652) e o conector de amostra (V-852020). Os dois componentes são conectados anteriormente em um processo de ligação de duas etapas.

Fig. 5 - Visão geral dos componentes

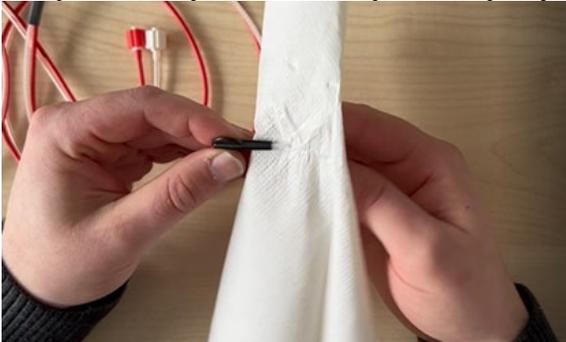
4. Use o pano de fibra/lenço desinfetante para enrolá-lo ao redor e segurar o tubo LDPE transparente (852652) o máximo possível. Certifique-se de que apenas o tubo LDPE seja segurado com o pano.

Fig. 6 - Fixação do tubo de LDPE (852652) com o pano de fibra/lenço desinfetante

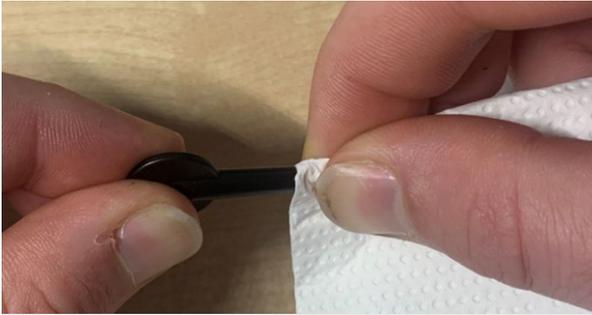
Fig. 7 - Posição do pano de fibra quando segurando o tubo LDPE (852652)

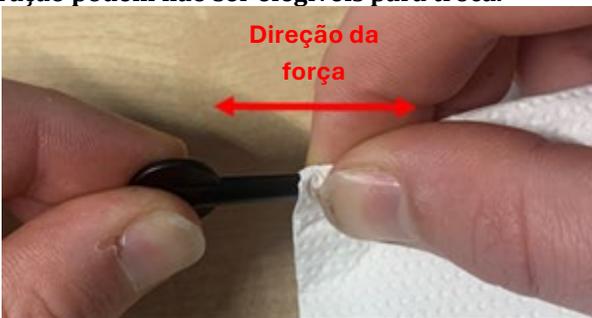
5. Verifique se o tubo LDPE (852652) está bem encaixado utilizando um pano de fibra/lenço desinfetante. Aplique uma força linear conforme ilustrado na Fig. 8. A força aplicada deve corresponder aos movimentos normais de limpeza da desinfecção. **Uma força máxima semelhante à usada para remover um pen drive USB serve como uma noção.** Certifique-se de que não haja danos permanentes causados pela torção ou esmagamento do tubo LDPE (852652) (consulte a Figura 9). **Os dispositivos que forem dobrados ou esmagados como resultado do Teste de Extração podem não ser elegíveis para troca.**

Fig. 8 - Direção da força

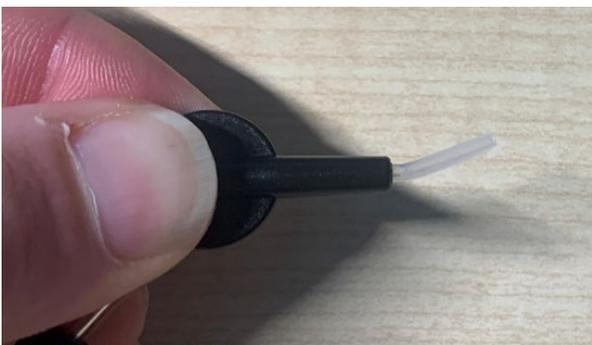
Fig. 9 - Dobramento do tubo de LDPE

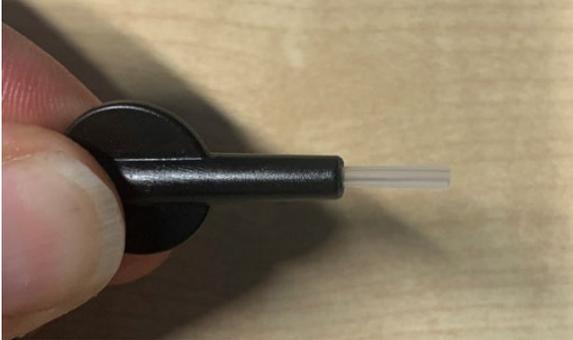
6. Avaliação do Teste de Extração. O tubo LDPE não deve se mover ou se soltar por conta da força de extração linear. Se o tubo de LDPE permanecer na posição original, será considerado que ele foi aprovado no teste.

Fig. 10 - Tubo LDPE de ajuste apertado

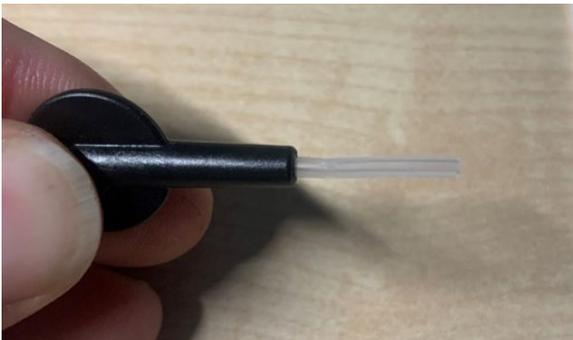
Fig. 11 - Soltando o tubo LDPE

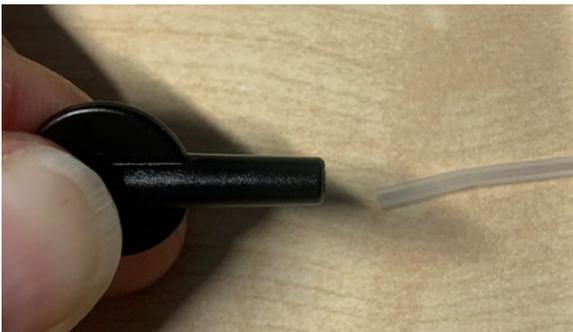
Fig. 12 - Puxando o tubo LDPE

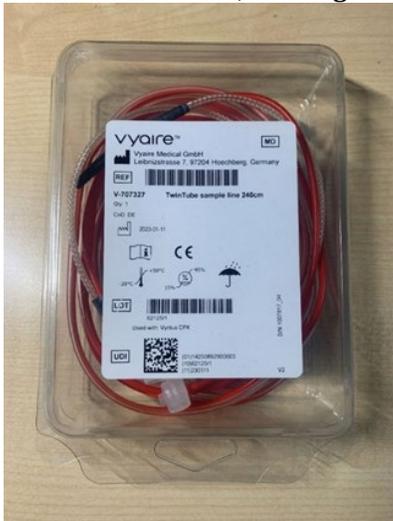
Fig. 13 - V-707327

7. Após um teste bem-sucedido, coloque a Twin Tube sample line de volta na embalagem original e feche-a.
8. **Os dispositivos que forem aprovados no Teste de Extração podem ser devolvidos ao estoque e usados normalmente, com segurança.**
