CORREÇÃO URGENTE DE DISPOSITIVOS MÉDICOS

Kit HeartMate 3™ DAVE (Modelo: 106524INT)
Controlador de sistema HeartMate 3™ (Modelo: 106531INT)
Controlador de Sistema Baixo Fluxo HeartMate 3™ (Modelo: 106531LF2)

Julho, 2024

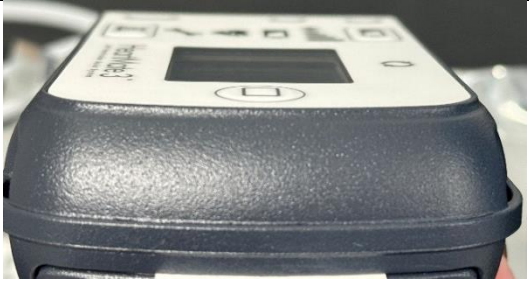
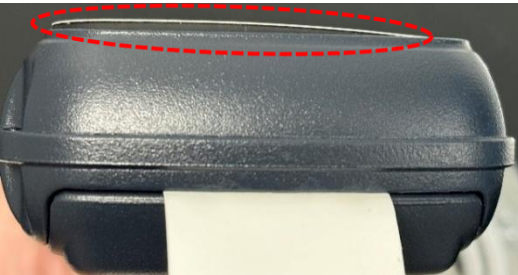
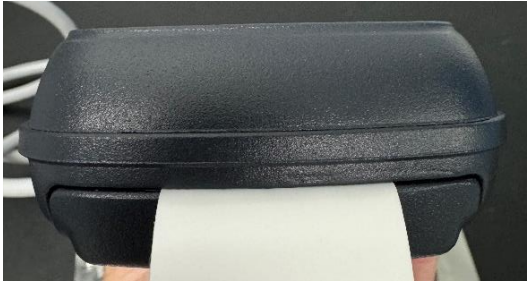
A Abbott identificou que existe a possibilidade de os controladores terem uma membrana de interface do usuário (UI) levantada que, quando presente, é observada ao longo da borda do invólucro do controlador, próximo ao botão de exibição, conforme destacado nas imagens abaixo. O produto não está sendo removido do campo. Até 25 de junho de 2024, a Abbott não havia recebido nenhuma reclamação sobre esse problema. Posteriormente, a Abbott comunicou a possibilidade desse problema e forneceu instruções iniciais aos clientes para inspecionar os controladores para o levantamento da membrana da interface do usuário. Em 8 de julho de 2024, após fornecer essas instruções para inspecionar, a Abbott recebeu 4 reclamações em que uma membrana de UI levantada foi observada pelo cliente sem nenhum dano ao paciente relatado. É improvável que ocorram consequências adversas graves à saúde como resultado da membrana da interface do usuário levantada, conforme detalhado abaixo.

Se a membrana da interface do usuário estiver levantada e se o controlador for exposto a fluido, existe um potencial de entrada de fluido no controlador, o que pode levar a danificação dos conjuntos de placas de circuito impresso (PCBA). Isso pode resultar em alarmes inesperados e alarmes falsos positivos, bem como perda da interface do usuário (uso de botões, perda de alarmes visuais, etc.). A entrada de fluido também pode levar à perda de energia da bomba, resultando em uma parada da bomba, no entanto, essa possibilidade é muito rara devido as redundâncias no caminho de energia para a bomba.

Controlador de sistema HeartMate 3 com elevação perto do botão de exibição	Controlador de sistema HeartMate 3 sem elevação perto do botão de exibição
Borda superior (perto do botão Exibir) Visualização

- Inspeccione cuidadosamente o controlador na borda perto do botão de exibição para confirmar se a membrana da interface do usuário não está levantada (consulte os exemplos visuais fornecidos) antes de usar o controlador ou fornecê-lo ao seu paciente. Não forneça controladores com membrana de IU levantada para seus pacientes e relate os controladores com membrana de UI levantada entrando em contato com o representante local da Abbott. Observe que os controladores que não apresentam uma membrana de interface do usuário de levantamento não se levantarão com o tempo.

A Abbott implementou um ponto de inspeção adicional no processo de fabricação como uma ação imediata e implementará ações corretivas adicionais para resolver esse problema. Enquanto a investigação e a implementação de ações corretivas estão em andamento, a fim de apoiar os pacientes que precisam de um implante, a Abbott continuará a distribuir controladores e kits de implantes potencialmente afetados até que o estoque de controladores não afetados esteja disponível. Os números de série afetados por este aviso serão continuamente atualizados no site de produtos da Abbott: [Cardiovascular Product Advisories | Abbott](#).

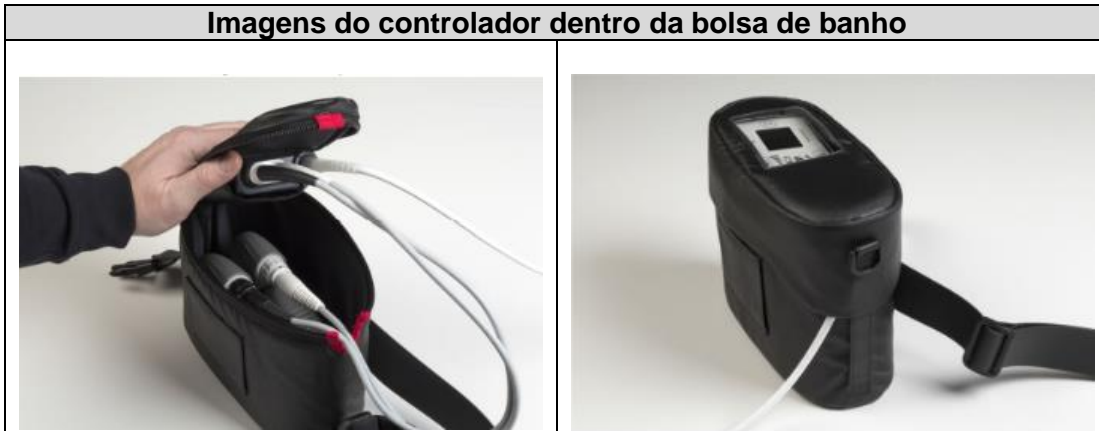
Apêndice A - Imagem da Bolsa de Banho

Consulte a instrução de uso (IFU) e o manual do paciente sobre como usar a bolsa de banho e a imagem abaixo do Controlador armazenado na bolsa.

- Forneça a Carta do Paciente anexa aos pacientes que receberam qualquer um dos números de série a partir de março de 2024, para explicar esse problema e reforçar o cumprimento destas instruções no Manual do Paciente (MP):
- Reforce a exigência de que o paciente realize o autoteste diário para verificar se a tela funciona adequadamente, conforme listado em "Executando um autoteste do controlador do sistema" da instrução de uso (IFU).
- Reforce o "Aviso Geral" e os "Avisos e Cuidados" nas IFU e no PHB para proteger o controlador da exposição a fluidos e mantê-lo seco o tempo todo. Além disso, os pacientes que têm permissão para tomar banho por um médico devem usar a bolsa de banho para todos os banhos. O saco de banho protege os componentes externos do sistema contra água e umidade. Consulte o Apêndice A para obter imagens do bolsa de banho.
