URGENTE: AVISO DE SEGURANÇA EM CAMPO

Válvula de biópsia para uso único

Data: São Paulo, 29 de janeiro de 2026

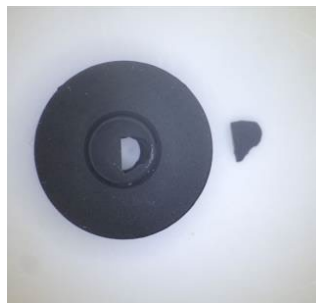
Como parte de seus procedimentos internos de compliance e das iniciativas voltadas à melhoria da experiência dos pacientes e profissionais de saúde, a Olympus está atualmente conduzindo uma investigação interna envolvendo os Dispositivos, incluindo análise a respeito de eventual desprendimento de fragmentos de borracha na fenda durante o uso, conforme mostrado na Figura 1 abaixo.

Figura 1: Desprendimento de fragmento da fenda da MAJ-210.

- Inspecionar as válvulas quanto a danos ou rachaduras.
- Inserir os acessórios de endoscopia o mais reto possível.

- A inserção e a remoção anguladas dos acessórios de endoscopia podem causar resistência e danificar a válvula.
