AVISO URGENTE DE SEGURANÇA EM CAMPO
(RECALL)

Cânula Guedel

Aviso Urgente de Segurança em Campo (FSN)

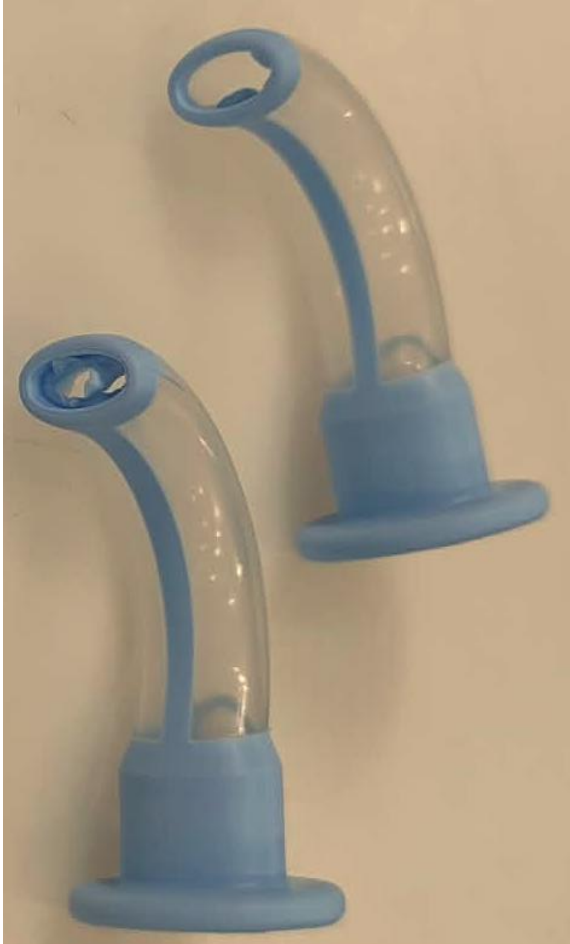
2. Motivo da Ação Corretiva de Segurança em Campo (ACSC)*	
2.	<p>1. Descrição do problema do produto*</p> <p>Durante a fabricação, alguns dispositivos apresentaram pontas da cânula de Guedel obstruídas ou parcialmente obstruídas, conforme mostrado abaixo.</p> <div style="display: flex; justify-content: space-around;">

2.	<p>2. Perigo que origina a FSCA*</p> <p>O perigo decorrente dessa falha de fabricação depende do nível de oclusão. Os problemas potenciais incluem, entre outros, dificuldade respiratória, laringoespasma, estridor, estenose, edema, comprometimento neurológico, hipóxia, hipoxemia e cianose e suas consequências.</p>

N/A	
2.	6. Histórico do Problema Durante a fabricação, foi constatada obstrução parcial da ponta da cânula de Guedel em alguns dispositivos. Inspeções subseqüentes em estoques disponíveis confirmaram o mesmo problema em outros códigos de produto e números de lote. Como não foi possível determinar a extensão exata dos produtos afetados, decidimos recolher todos os produtos fabricados antes de 1º de março de 2026, data em que a inspeção de 100% dos produtos foi implementada. Até o momento, não recebemos relatos desse problema no mercado.

2.	7. Outras informações relevantes para a FSCA N/A	
	3. Tipo de ação para mitigar o risco*	
3.	1. Ação a ser tomada pelo usuário* <input checked="" type="checkbox"/> Identificar o dispositivo <input checked="" type="checkbox"/> Colocar o dispositivo em quarentena <input checked="" type="checkbox"/> Retornar o dispositivo or <input checked="" type="checkbox"/> Destruir o dispositivo <input type="checkbox"/> Modificação/inspeção do dispositivo no local <input type="checkbox"/> Seguir as recomendações de manejo do paciente <input type="checkbox"/> Observar as alterações/reforços das Instruções de Uso (IFU) <input checked="" type="checkbox"/> Outro <input type="checkbox"/> Nenhum	
	<p>Por favor, distribua este Aviso de Segurança de Campo a todos os potenciais usuários das Cânulas de Guedel de Peça Única listadas acima, em sua instituição, para que estejam cientes do problema potencial e realizem as seguintes ações.</p> <p>1. Identifique e coloque imediatamente em quarentena quaisquer produtos potencialmente afetados, com os códigos e números de lote listados acima.</p> <p>2. Preencha o Formulário de Resposta em anexo para confirmar os produtos potencialmente afetados que você identificou e colocou em quarentena, para que possamos providenciar um crédito.</p> <p>3. Confirme no Formulário de Resposta se você destruiu o estoque ou se precisa que o estoque seja recolhido. 4. Caso não possua nenhum dispositivo afetado em estoque, confirme também utilizando o Formulário de Resposta abaixo.</p> <p>5. Envie o Formulário de Resposta fornecido abaixo para Milene.miranda@intersurgical.com.br, para confirmar o recebimento deste aviso e que as medidas necessárias foram tomadas.</p> <p>Observação: Este é um recall (recolhimento) do produto.</p> <p>Continue relatando à Intersurgical quaisquer eventos adversos envolvendo esses produtos.</p>
