Comunicação ao Cliente Urgente (Revisão 1)

Notificação de possível vazamento durante preparação de procedimento devido a eixo luer rachado

Sistema de Stent Vascular Flexível Cordis® S.M.A.R.T.® 99 lotes dentre 54 números de catálogo- Vide listagem na Tabela 1

15 de novembro de 2017, Atualizado em 12 de fevereiro de 2018

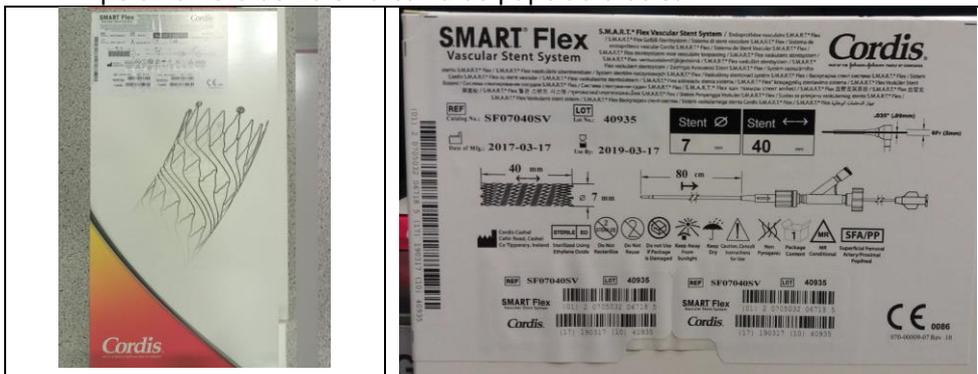
As seguintes fotos são fornecidas para ajuda-lo a identificar o Sistema de Stent Vascular Flexível S.M.A.R.T.®. Os lotes afetados são identificados pelo número de Lote na caixa de papelão e bolsa.
