URGENTE - Aviso de Segurança

Correção de Dispositivo Médico

Ingenuity CT, IQon Spectral CT, iCT, Brilliance 64 CT, Ingenuity TF, Vereos

Rotulagem de fase de imagem incorreta “Step and Shoot”

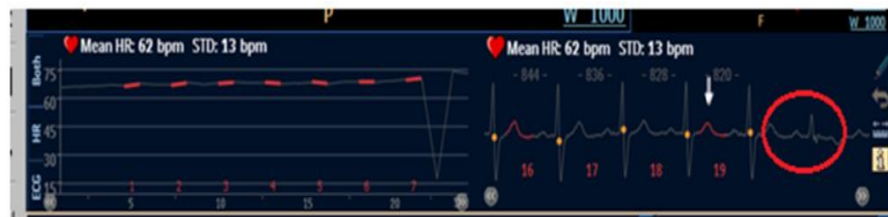
2. Ao usar o software versão 4.x somente, se houver um distúrbio de ECG detectado pelo sistema (ex. um eletrodo de ECG se desconecta ou falha da aplicação resultando em interrupção de aquisição), imagens reconstruídas para as reconstruções de tolerância de fase são idênticas à fase de escaneamento adquirida, entretanto, as imagens são rotuladas como se a tolerância de fase fosse aplicada. Isso se aplica à reconstrução on-line e off-line das imagens. Versões de software antes de 4.x não são afetadas.

- Isso pode ocorrer com a versão 4.x do software
