São Paulo, 06 de abril de 2020.

### **NOTIFICAÇÃO DE AÇÃO DE CAMPO 01/2020**

<b>PRODUTO</b>	FAMÍLIA CAPTUS
<b>MODELO IMPACTADO</b>	CAPTUS 4000
<b>Nº SÉRIE</b>	940001 – 940545
<b>Nº REGISTRO ANVISA</b>	80012590168

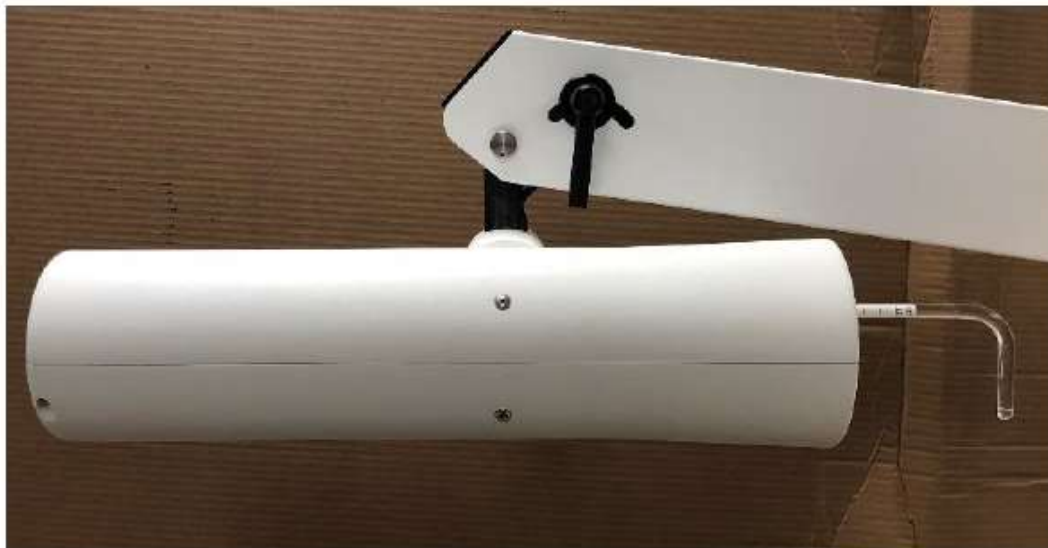
*Figura 1: Posicionamento do colimador*

- 1.** Gire o colimador para a posição horizontal, conforme indicado na figura 1.

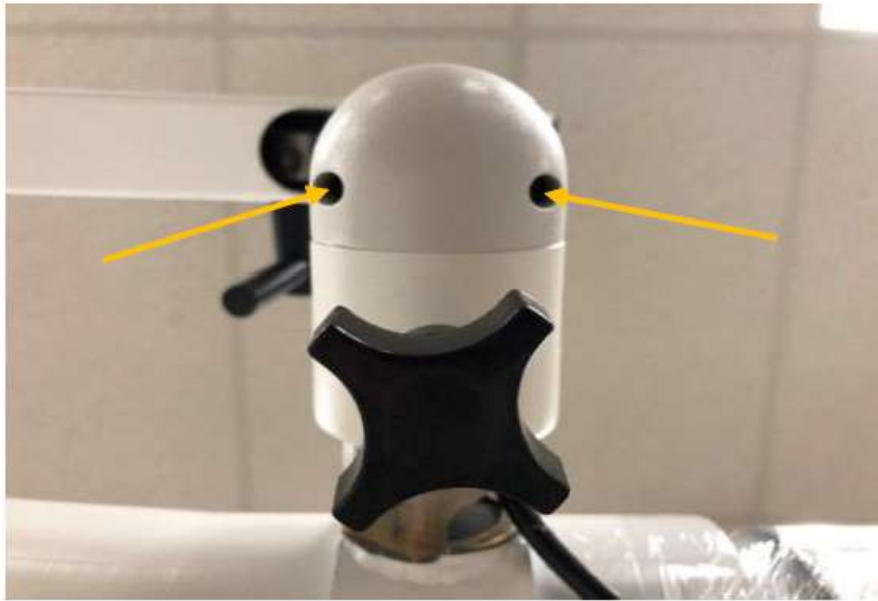
Figura 2: Tampa do cabo

- 2.** Usando uma chave Allen 3/32 (chave Allen, chave sextavada), remova os dois parafusos que prendem a tampa do cabo no lugar, mostrada na figura 2. O movimento no sentido anti-horário da chave Allen afrouxará os parafusos, enquanto o movimento no sentido horário apertará os parafusos. Deve-se tomar cuidado para manter a carcaça no lugar até que os dois parafusos sejam removidos. Observe que a chave Allen precisa ter pelo menos 2 polegadas de comprimento para alcançar a cabeça do parafuso. Remova a tampa do cabo para acessar o conjunto do bloco de colimador.

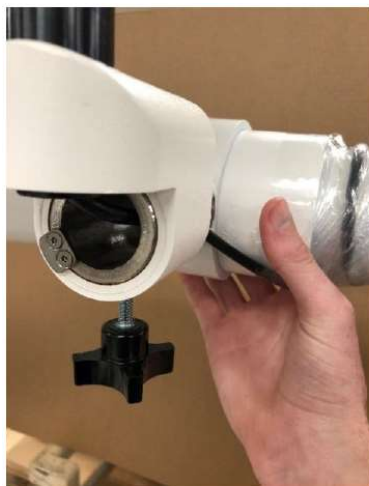
Figura 10: Posicionamento do Suporte de Mão

**4.** Em seguida, verifique se a placa de retenção está solta e se pode mover. Com uma mão, agarre o colimador conforme indicado na figura 10 e, com a outra mão, tente mover com cuidado a placa de retenção dos pinos nos modos indicados nas figuras 11 e 12 abaixo.

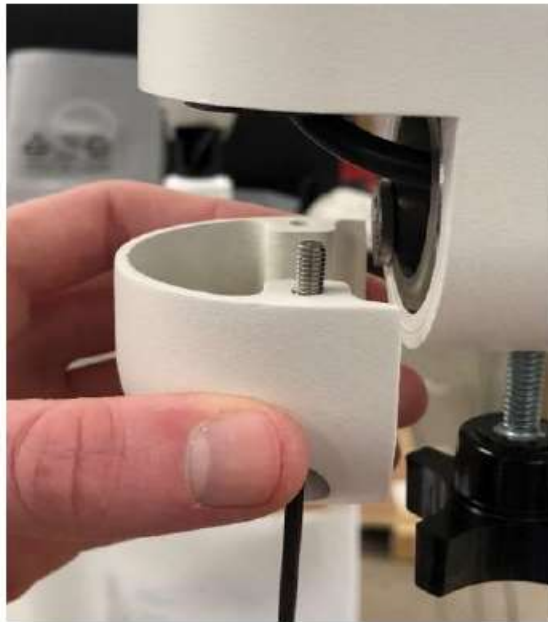
*Figura 13: Remontagem*

**6.** Uma vez concluída a inspeção, o alojamento traseiro pode ser recolocado no conjunto do bloco de colimador. Insira o primeiro parafuso no alojamento traseiro, como mostrado na figura 13, depois mova o alojamento para o conjunto do bloco de colimador. Inicialmente, gire o parafuso no sentido anti-horário até que esteja encaixado corretamente e gire a chave Allen no sentido horário para apertar o parafuso. Insira o segundo parafuso no conjunto da caixa e aperte totalmente.
