AÇÃO CORRETIVA NO MERCADO

Número do AC: 2021/01

Produto	REF	MS nº	Lotes	Vencimento
ID- DiaClon Anti-M/N	006011VI	80004040126	51210 10 01	04.2021
			51210 11 01	06.2021
			51210 12 01	09.2021
			51210 12 02	10.2021
			51210 13 02	10.2021
ID- DiaClon Anti-N	007111VI	80004040126	50221 05 01	04.2021
			50221 06 01	06.2021
			50221 07 01	07.2021
			50221 07 02	09.2021

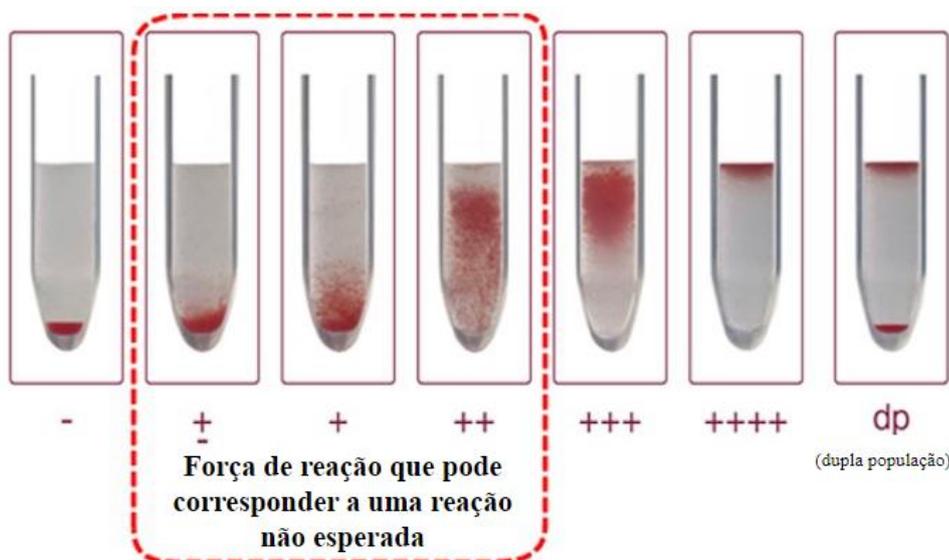
Tabela 2: Tabela para interpretação visual da força de reação

Qualquer reação positiva obtida com os lotes impactados mostrando uma força de reação de +++ a ++++ (consulte a tabela 2 ou a interpretação do equipamento) deve ser considerada válida e indica a presença do antígeno correspondente.

Qualquer reação negativa obtida com os lotes impactados deve ser considerada válida e indica a ausência do antígeno correspondente.
