AVISO IMPORTANTE DO PRODUTO

Versão de software R10.0 de Achieva e Ingenia

05-ABR-2022

Versão de Software R10.0 de Achieva e Ingenia (FCO78100543 e FCO78100544).

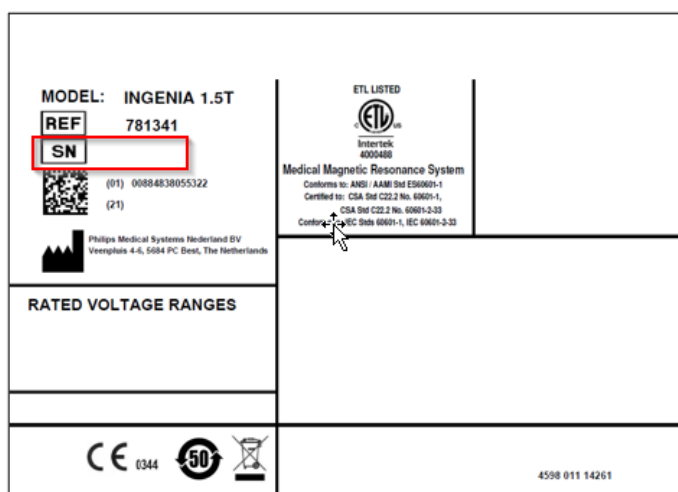
Figura 2: Localização do número de série na etiqueta do sistema de RM

O número de série localiza-se na etiqueta do sistema de RM; consulte a Figura 2.

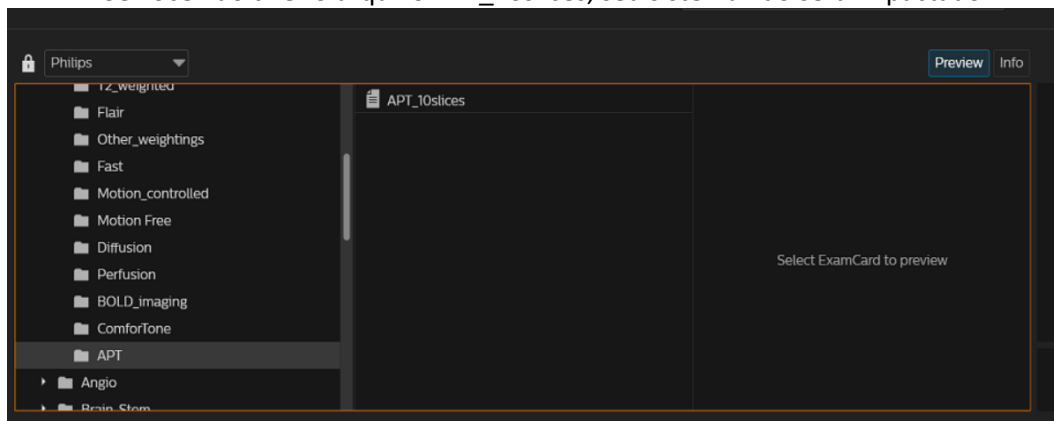
Figura 3: Banco de dados de protocolo Philips com a pasta do protocolo *APT*

Este problema está relacionado apenas ao recurso de software 3D APT. Você pode verificar se seu sistema está equipado com esta opção ao verificar o seguinte:

- Verifique se há uma pasta chamada *APT*
- Abra a pasta *APT* e verifique se há um arquivo chamado *APT_10slices* (Figura 3)
- Se você não tiver o arquivo *APT_10slices*, seu sistema não será impactado
