Novo Aviso de Segurança no Campo

Correção urgente de dispositivo médico – Possível Guia do Instrumento solta nos Sistemas da Vinci X e Xi (ISIFA2022-14-C)

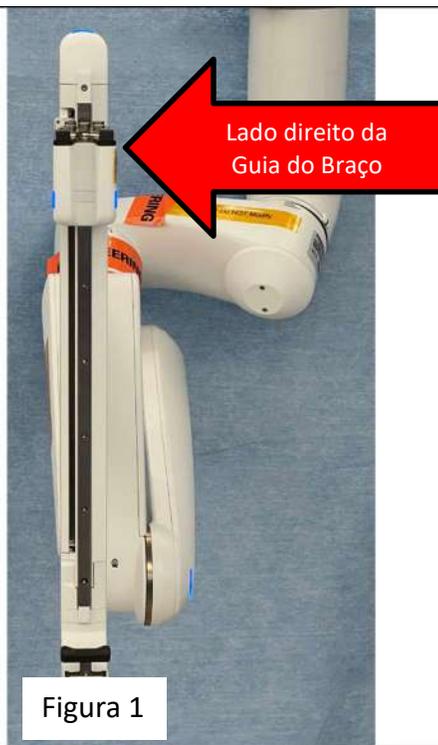
Figura 1

A partir da posição retraída, oriente todos os braços do Carrinho do Paciente de forma que os braços do instrumento fiquem na posição vertical (Figura 1). Ao observar a coluna do Carrinho do Paciente, identifique o lado direito da Guia do Instrumento conforme indicado pela seta na Figura 1.

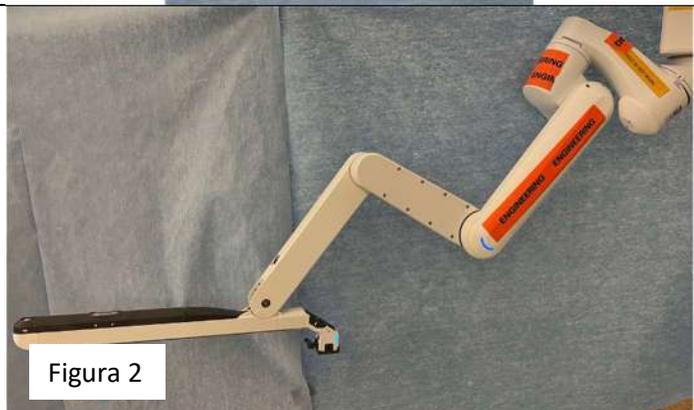
Figura 2

Posicione um braço do Carrinho do Paciente de modo que fique totalmente inclinado para a frente e o braço do instrumento fique paralelo ao solo (Figura 2).

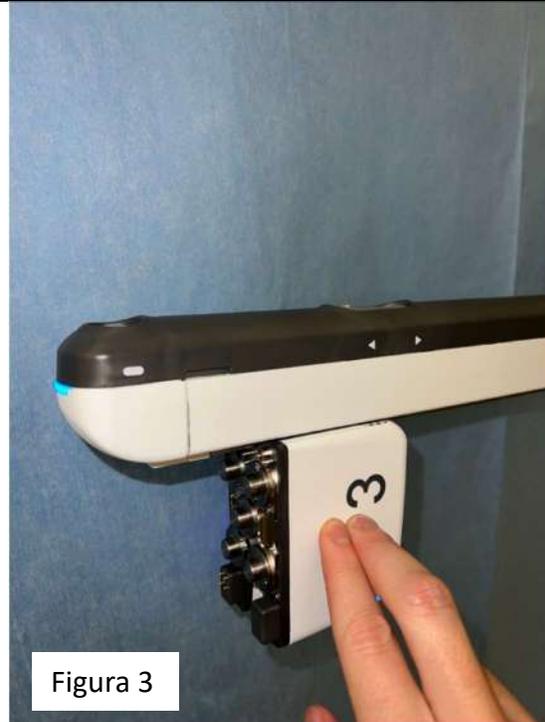
Figura 3

Usando apenas dois dedos, aplique pressão moderada no centro da Guia do Instrumento no lado direito, conforme mostrado na Figura 3. **Isso deve ser feito no lado direito da Guia do Instrumento, conforme definido na Figura 1.** O braço pode mover. Se ocorrer movimento, estabilize o braço para evitar colisões com o usuário ou outros braços.
