Ação de campo: FFBR 01/2023

NOTIFICAÇÃO DE SEGURANÇA DE USO

FUJIFILM FDR Nano (DR-XD1000)

Contramedida de reforço do braço de sustentação

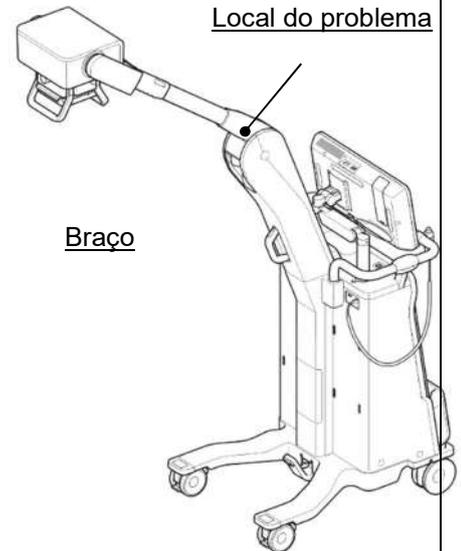
Nós identificamos uma causa de possível falha em nosso equipamento FDR Nano (DR-XD1000) no qual o braço quebrou durante uma movimentação brusca do equipamento. Até a presente data, nenhum registro de acidentes graves foi reportado.

A FUJIFILM desenvolveu um kit de reparo para reforçar o braço.
A FUJIFILM deseja reduzir quaisquer riscos potenciais aos pacientes o mais breve possível.

O Técnico de Serviços FUJIFILM irá entrar em contato com todos os clients afetados para agendar a visita para a execução das medidas corretivas (instalação do kit de modificação).
