Maio de 2024

Assunto: Aviso de Segurança de Campo – Uso contínuo do software Modelo 2868 mais antigo em programadores Modelo 3120 ZOOM™ (Registro ANVISA: 10341350528) para suportar CRT-Ds e CDIs transvenosos até que restrições da cadeia de fornecimento em programadores mais novos¹ sejam resolvidas. Consulte o Apêndice A para obter os GTINs afetados (Referência de Ação de Campo da Boston Scientific: 92822246-FA)

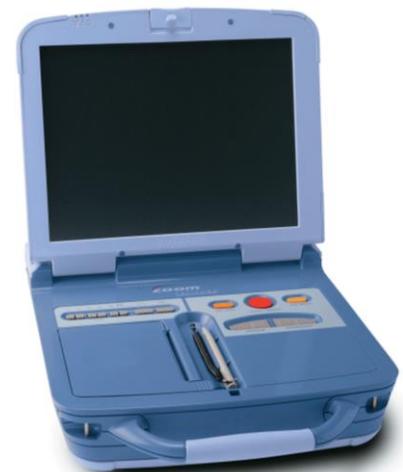
Figura 1. Programador ZOOM Modelo 3120

- Os desafios globais da cadeia de fornecimento restringiram a disponibilidade dos programadores mais recentes.
- Até que as restrições da cadeia de fornecimento sejam resolvidas localmente, você poderá continuar usando programadores 3120 ZOOM mais antigos.
- O software 2868 no programador 3120 ZOOM está desatualizado ou desinstalado. Sendo assim, os usuários podem observar comportamentos inesperados ao tentarem comunicações com desfibriladores transvenosos², incluindo a possível incapacidade de interrogar ou a exibição de parâmetros incorretos/ausentes.³
- O risco de fornecimento insuficiente de programadores supera os riscos associados a esses comportamentos inesperados, portanto, a Boston Scientific recomenda o uso contínuo de programadores 3120 ZOOM para desfibriladores transvenosos até que um fornecimento suficiente de programadores mais novos possa ser alcançado localmente.

Estamos escrevendo para informá-lo de que, se existir localmente um fornecimento limitado de programadores Modelo 3300 LATITUDE, a Boston Scientific recomenda o uso contínuo de programadores Modelo 3120 ZOOM mais antigos. Consequentemente, os usuários poderão observar alguns comportamentos imprevistos não descritos na rotulagem se determinados desfibriladores transvenosos (TV) forem interrogados com software Modelo 2868 desatualizado em programadores 3120 ZOOM. O objetivo desta carta é descrever possíveis interações entre Desfibriladores TV e software 2868 instalados em programadores 3120 ZOOM. Essas interações potenciais não alteram a operação ou programação da desfibrilação TV.
