## URGENTE: CORREÇÃO DE DISPOSITIVOS MÉDICOS

### Aplicativo StealthStation™ S8 versão 1.3.0 e 1.3.2 (Número de Peça do Software 9735762)

Aplicativo de Software StealthStation™ S8 - Informações de Orientação de Navegação  
Exibidas Incorretamente e Mensagem pop-up Ausente

FA1442

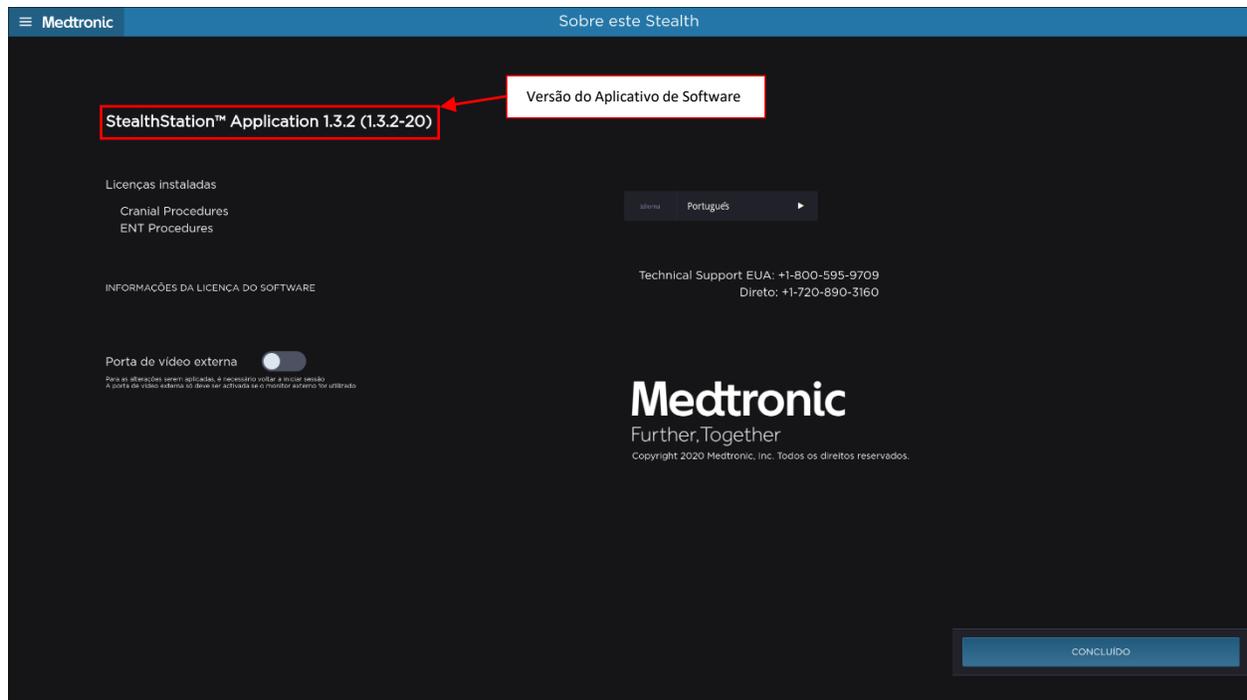
Figura 3. Página do sistema para a Versão do Software

Para verificar a versão do aplicativo do software do sistema StealthStation™ S8, abra a página "Sobre este Stealth". Consulte a **Figura 3** para obter a localização dessas informações. Os aplicativos 1.3.0 e 1.3.2 são as únicas versões afetadas por essas anomalias.
