Aviso de Segurança URGENTE
Registro ANVISA 10216710345

Azurion 7M20 com suporte FlexArm

O movimento motorizado longitudinal pode não funcionar de forma adequada

06-Agosto-2024

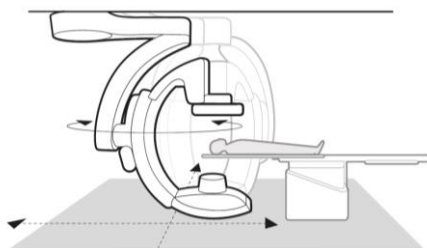
Figura 1: O suporte FlexArm é um suporte monopiano montado no teto com um detector de 20 polegadas

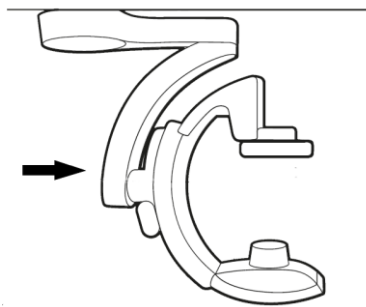
O nome do produto do sistema e o número do modelo são encontrados no rótulo de identificação do sistema no suporte FlexArm (Figura 4).

Figura 4: Localização do rótulo de identificação do sistema
