URGENTE – Aviso de Segurança
Sistema de Tomografia Computadorizada MX 16-slice PHILIPS

PRODUTOS AFETADOS	Sistema de TC MX 16-slice PHILIPS
REGISTRO ANVISA	10216710193
DESCRIÇÃO DO PROBLEMA	A orientação das imagens é exibida de forma incorreta. Quando o operador escolhe "gantry on the right side" ("gantry no lado direito) no painel de controle de operação, e a posição do paciente é HFDR, HFDR, FFDR ou FFDR, a figura da posição do paciente e o texto não são compatíveis. "L" e "R" ("esquerdo" e "direito") das imagens do exame estão invertidos e isso não é compatível com a posição atual do paciente.
PERIGO ENVOLVIDO	Diagnóstico incorreto ou classificação de anatomia incorreta, levando ao tratamento/procedimento não necessário.
COMO IDENTIFICAR OS PRODUTOS AFETADOS	<p>As unidades afetadas são identificadas através da revisão do software: v1.1.3.1167; v1.1.4.21425; v1.1.4.21424; v1.1.4.21422</p> <p>Como o usuário pode identificar: Para o sistema V1.1.3, o usuário sempre pode ir para a página "Help" na parte superior da tela, e ver a revisão do software lá. Ela deve ser 1.1.3.1167</p>

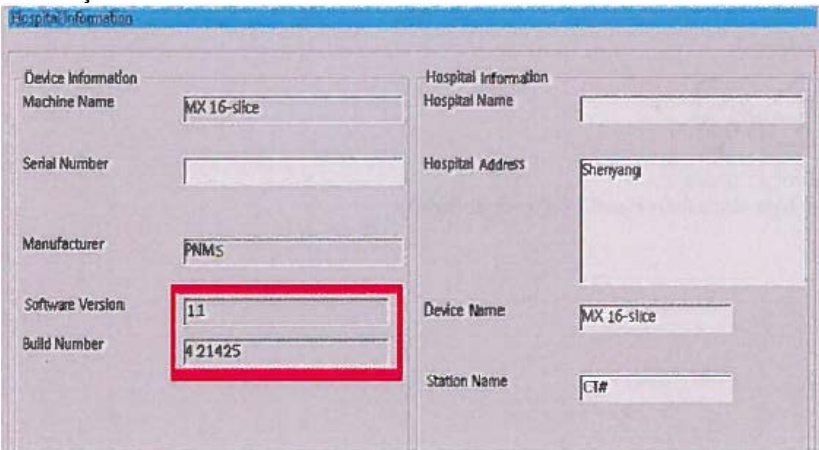
<p>Para V1.1.4.21425 e seguintes, o usuário pode navegar em "Processing" → "Service" → "System Setting" → "Hospital Information" para encontrar as informações de revisão do software.</p>
