URGENTE: Aviso de Segurança
Registro ANVISA 10216710217

Ingenia Ambition X, Ingenia Ambition S
Problema de dimensão mecânica com os blocos de elevação na parte superior do magneto

Agosto de 2023

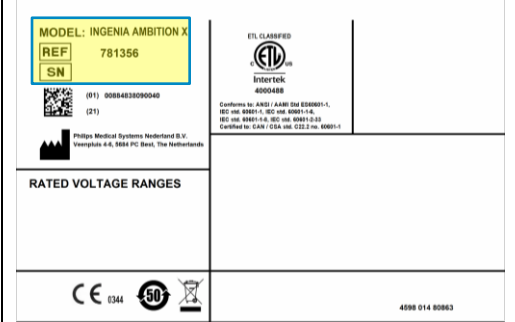
Figura 1. Exemplo de etiqueta do sistema

O número do produto (REF), o nome do produto (Modelo) e os números de série do sistema (S/N) afetados por este problema estão listados no Apêndice A. O número do produto (REF), nome do produto (Modelo) e números de série do sistema (S/N) podem ser encontrados na etiqueta do sistema, conforme indicado na Figura 1.

Etiqueta do sistema	Nome do produto (Modelo)	Número do produto (REF)
