AVISO IMPORTANTE SOBRE PRODUTO

RE: Questões de manutenção e segurança cibernética no Ingenuity CT e no Brilliance CT 64 com versão de software 4.1.7

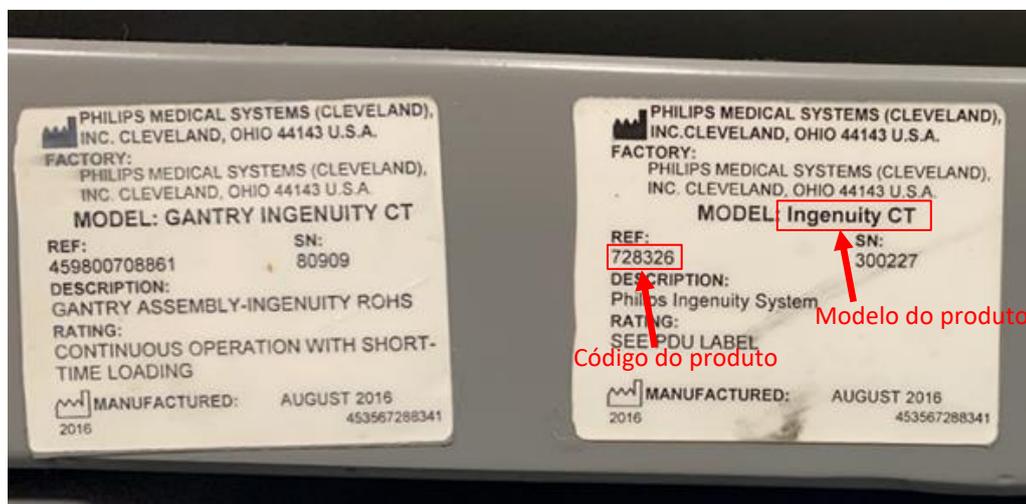
1. Identifique o nome do modelo do produto e o código do produto na parte de trás do gantry, no canto inferior direito, conforme mostrado na Figura 1.

Figura 1. Exemplo de identificação de sistema

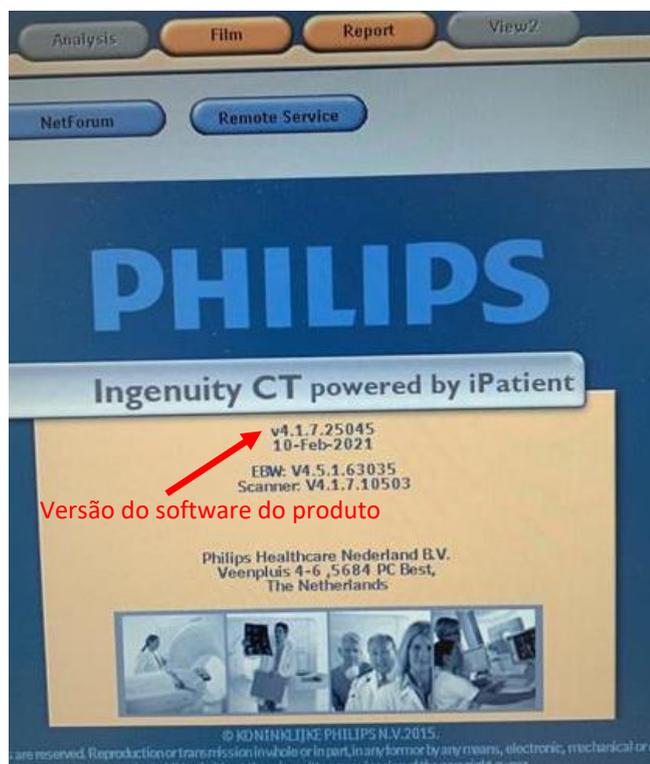
1. Clique no botão **Help** (Ajuda).
2. Selecione **About** (Sobre) e a versão do software será exibida. A versão do software começa com **v**.

Figura 2. Tela da versão do software Ingenuity CT como exemplo
