**Aviso de Segurança URGENTE**  
**Registro ANVISA 10216719028**

**Ventiladores BiPAP A40 Pro, BiPAP A40 EFL e BiPAP A30 EFL**  
**Mau funcionamento do alarme ligado ao sensor de oxigênio dentro do**

**Informações para distribuidores de dispositivos e prestadores de serviços da área da saúde**

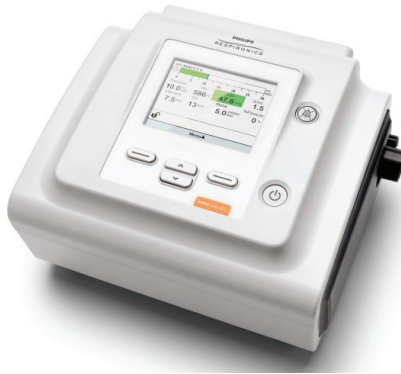
- Este problema afeta todos os ventiladores BiPAP A40 Pro, ventiladores BiPAP A40 EFL e ventiladores BiPAP A30 EFL.
- Uma lista de números de peça afetados é fornecida com este aviso.
- Consulte a rotulagem no dispositivo (conforme mostrado abaixo).

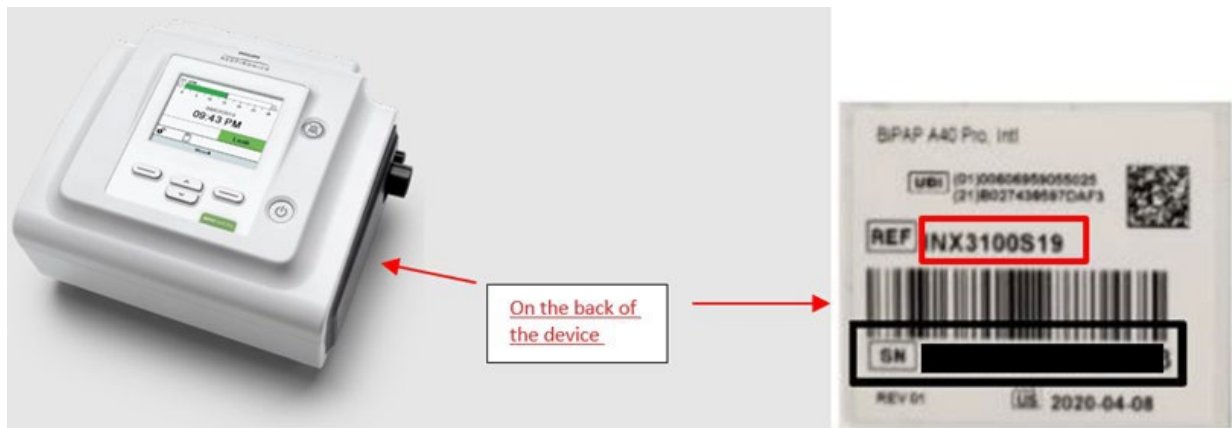
Para identificar o modelo, compare o número da peça na parte inferior do dispositivo com a lista anexa dos números das peças afetadas:
