Aviso de Segurança URGENTE
Registro ANVISA 10216710345

Sistema Philips Azurion R1.x

Potencial perda de funcionalidade de geração de imagem (Raio-X) e/ou demora para realizar a reinicialização completa

11-JULHO-2024

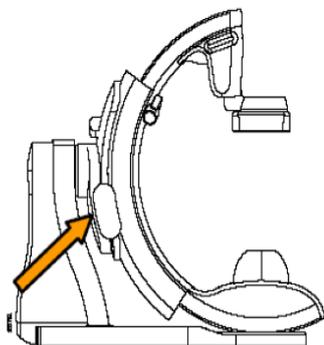
Figura 1 - Rótulo de identificação do sistema

O nome do produto do sistema e o número do modelo podem ser encontrados no rótulo de identificação do sistema, localizado no suporte do sistema (*Figura 1*). A versão do software do sistema Philips Azurion pode ser identificada durante a inicialização (*Figura 2*).

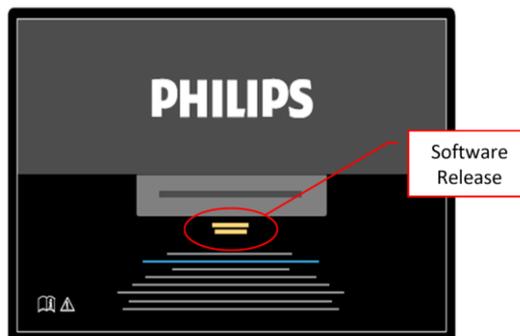
Figura 2 - Tela de inicialização do sistema
