**Aviso de segurança de campo URGENTE**  
**Registro ANVISA 10216710345**

**Sistema Philips Azurion R3.0**

Possível perda da funcionalidade de imagem (raio-X) e/ou perda de movimento motorizado e/ou conteúdo incorreto da imagem e/ou perda de dados que podem resultar em atraso ou término do procedimento e/ou complicações no procedimento

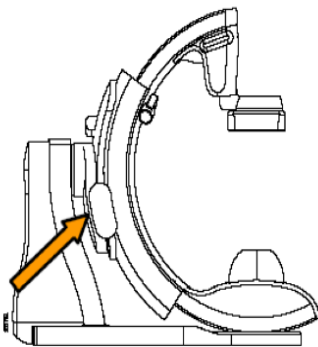
Figura 1- Etiqueta de identificação do sistema

O nome do produto do sistema e o número do modelo podem ser encontrados na etiqueta de identificação do sistema localizada no suporte do sistema (Figura 1). A versão do software dos sistemas Philips Azurion pode ser identificada durante a inicialização (Figura 2).
