**Aviso de segurança de campo URGENTE**

**Registro ANVISA 10216710345, 10216710206, 10216710153**

**Sistemas Azurion e Allura da Philips**

Perda potencial da funcionalidade de imagem decorrente da não inicialização ou inicialização intermitente da radiação de raios-X por meio do pedal de acionamento com fio.

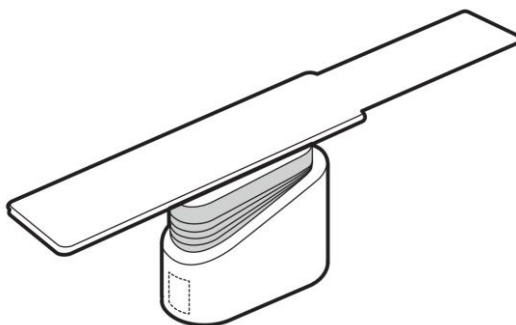
Figura 2 – Etiqueta de identificação da mesa

A tabela abaixo fornece informações para identificar o tipo de mesa. A etiqueta de identificação da mesa está localizada na base da mesa (veja a Figura 2).

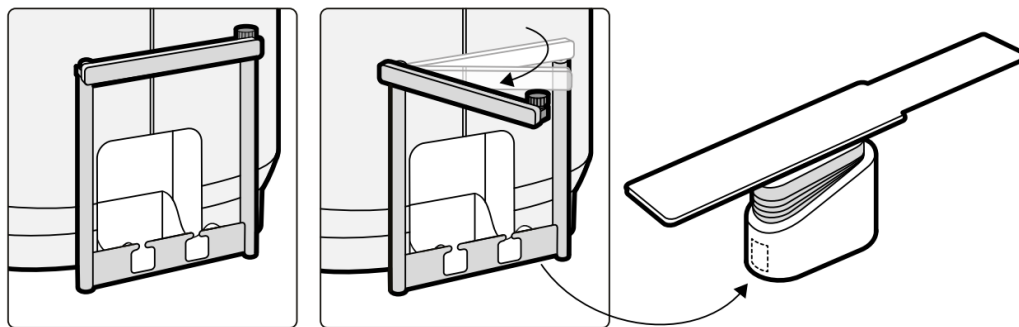
*Figura 3 - Trilho de acessórios na base da mesa*

\*Para identificar se o AD7XT ou o AD7XNT possui o trilho opcional de acessório para a base da mesa, verifique a base da mesa conforme mostrado na Figura 3.
