**Folha de rosto – Aviso de Segurança de Campo (FSN 2026-CC-SRC-002)**

Trilogy Evo | Trilogy Evo O2 | Trilogy EV300

Registro ANVISA 10216710384

**Ação em questão FSN 2026-CC-SRC-002 - Problema NÃO comunicado anteriormente (INFORMAÇÃO NOVA)** - Nebulizadores de malha vibratória.

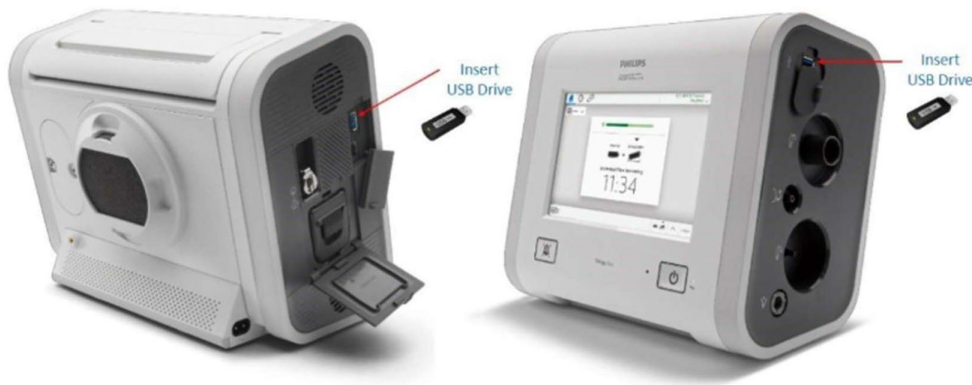
1. Conecte o dispositivo à alimentação CA. Pressione o botão On/Off (Standby).
2. Insira a unidade USB em qualquer uma das duas portas USB do seu dispositivo.

3. Vá para a janela OPÇÕES (ícone de chave inglesa) > Transferência de dados
4. O dispositivo reconhecerá a unidade USB e mostrará a versão do software na opção "Instalar

atualização de software". Clique nessa opção.

**Como atualizar o software do seu dispositivo**
