**Aviso de segurança de campo URGENTE**  
**Registro ANVISA 10216710375**

Zenition 10 e Zenition 30

A formação de arco elétrico no tubo de raios X pode causar perda temporária da funcionalidade de imagem

07-maio-2026

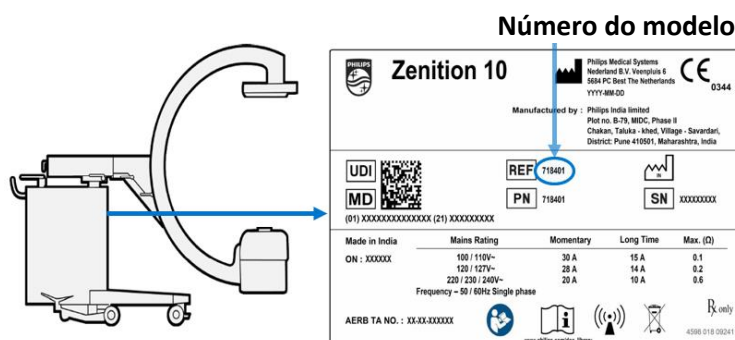
**\* Fig-1 Suporte do arco em C \* Fig-2 Etiqueta de identificação do sistema**  
(Localização da etiqueta de identificação do sistema)

O Número do modelo e o Nome do produto podem ser encontrados na Etiqueta de identificação do sistema (Fig-2). Esta etiqueta está localizada na parte traseira do suporte do arco em C (Fig-1).
