INFORMAÇÕES GERAIS

Instalação do Pacote de Atualização do Software e360 TST 7.1.1 (SWK360-TST7)

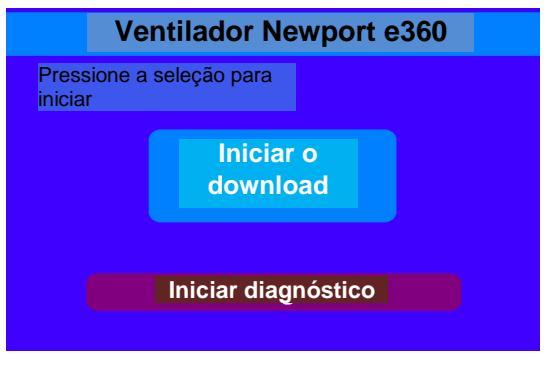
Figura 1

- 1. Verifique se a unidade está desligada (**OFF**), e conecte o cabo de alimentação CA à unidade e à saída CA da parede. (Vide elemento nº. 1 na Figura 5 para o módulo de entrada CA.)
- 2. Aperte e mantenha pressionado o botão "**Aceitar** e, em seguida ligue **(ON)** a unidade para entrar na tela de Download do Software no ventilador e360, como ilustrado na Figura 1".
- Conecte a memória USB 2.0 "Softwares e360 TST versão 7.1.1" à porta USB que se encontra na parte traseira do ventilador. (Vide elemento nº. 2 na Figura 5 para a localização da porta USB.)
- 4. Pressione "Iniciar o Download" na tela de toque (*touchscreen*), como ilustrado na Figura 1. O ventilador emitirá um 'bip' curto. "A mensagem "Pressione a seleção para iniciar" na tela muda para a mensagem intermitente "Baixando...".

- 5. Quando concluir o download, o ventilador emite um bip curto. A mensagem "*Download concluído*" aparecerá na tela que deixará de piscar. Prossiga com a seguinte etapa.
- 6. Desligue (**OFF**) a unidade.
- Desconecte a memória USB 2.0 "Softwares e360 TST versão 7.1.1" da porta USB que se encontra na parte traseira do ventilador. (Vide o elemento nº. 2 na Figura 5 para a localização da porta USB.)
- 8. Ligue novamente (ON) a unidade.
- 9. Aguarde até que a mensagem "*Ventilação em espera*" apareça na tela.
- 10. Pressione "Iniciar Ventilação" para iniciar a unidade. NOTA: Se a unidade não estiver configurada com o circuito de teste e a fonte de ar, pressione *Silenciar alarme* para silenciar os alarmes enquanto o software é verificado.

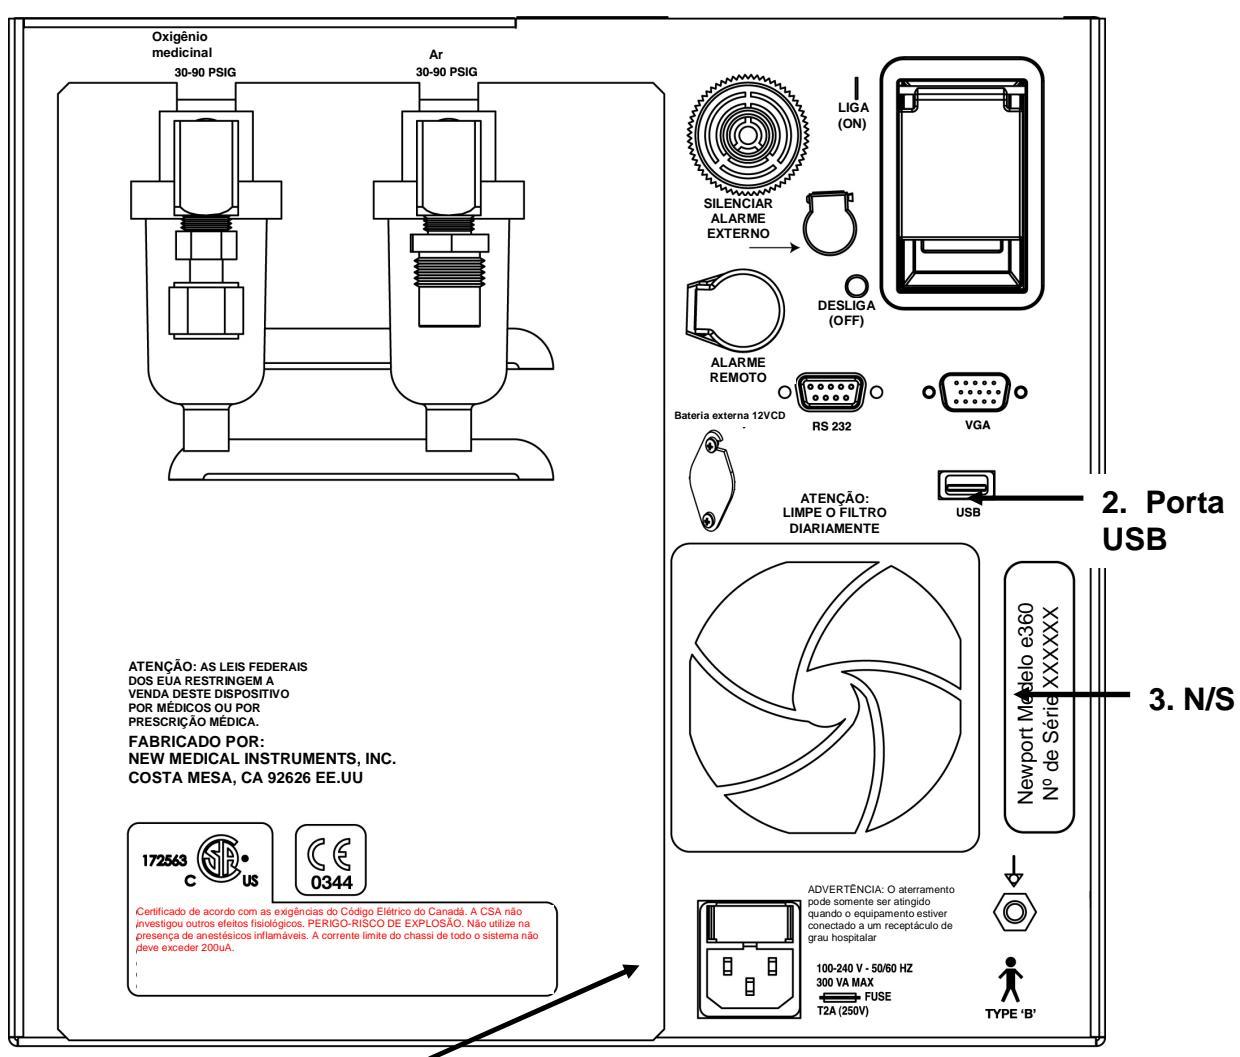
1. Conexão de alimentação CA

- 12. Pressione o botão "Histórico de eventos" na tela de toque.
- 13. Certifique se o software foi atualizado para a versão 7.1.1 e se a versão do modelo do cartão está correta. Isto pode ser verificado no canto superior esquerdo no registro histórico de eventos (vide Figura 2 para o software TST+ ou vide Figura 3 para o software TST, ou vide Figura 4 para o software UST). Confirme também se o número de série (N/S) que aparece no registro histórico de eventos corresponde ao N/S apresentado no painel posterior do ventilador (vide elemento 3 na figura 5 para a localização do N/S)
