FSN79500381/2

Abril de 2016

**URGENTE – Aviso de Segurança
Sistema de Ultrassom Philips EPIQ**

Estrutura do Painel de Controle Pode se Soltar ou se Destacar do Sistema

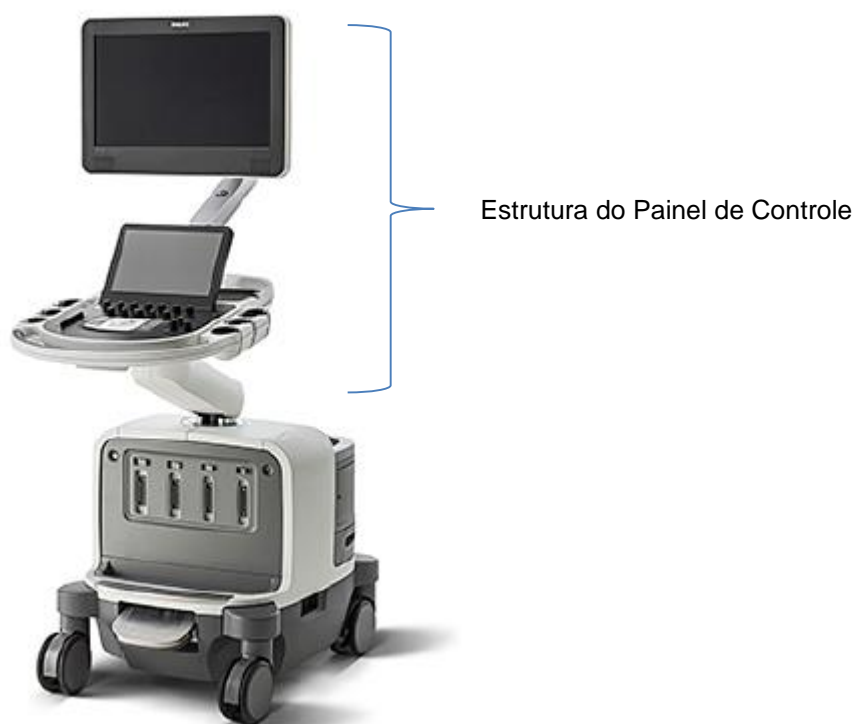
Figura 1: Sistema EPIQ

PRODUTOS AFETADOS	Sistema de Ultrassom Philips EPIQ Registro ANVISA: 10216710275
DESCRIÇÃO DO PROBLEMA	A estrutura do painel de controle do Sistema de Ultrassom Philips EPIQ pode se soltar, com a possibilidade dessa estrutura se destacar do sistema. A Philips entrará em contato para realizar os reparos necessários no seu sistema.
RISCO ENVOLVIDO	Se a estrutura do painel de controle se destacar do sistema de ultrassom, poderiam ocorrer lesões ao operador do equipamento.
COMO IDENTIFICAR OS PRODUTOS AFETADOS	Todos os Sistemas de Ultrassom Philips EPIQ podem ser afetados por esse problema.
AÇÕES A SEREM TOMADAS PELO CLIENTE / OPERADOR	Se, a qualquer momento, a estrutura do painel de controle do seu sistema de ultrassom oscilar ou aparentar estar solta, interrompa imediatamente o uso do seu sistema e entre em contato com seu representante Philips local ou na Central de Soluções da Philips pelo telefone 0800-701-7789. Atendimento de segunda a sábado das 07h às 19h. Caso contrário, você pode continuar usando seu sistema.

AÇÕES PLANEJADAS PELA PHILIPS	A Philips entrará em contato com todos os clientes do EPIQ para providenciar o serviço de substituição dos parafusos de conexão da estrutura do painel de controle ao sistema por parafusos com menos possibilidade de se soltar com o manuseio repetido. Esse serviço será realizado gratuitamente.
INFORMAÇÕES ADICIONAIS E SUPORTE	Caso necessite de alguma informação adicional ou suporte com relação a essa questão, entre em contato com a nossa Central de Soluções através do telefone 0800-701-7789. Atendimento de segunda a sábado das 07h às 19h.
