URGENTE: RECOLHIMENTO DE DISPOSITIVO MÉDICO

Recolhimento de Umidificador M Series

Modelo #: 1051158, 1051157, 1049124, 1049110, 1049109, U1049110, U1049109, R1049110, R1049109

ATENÇÃO: Pacientes Utilizando Certos Umidificadores Aquecidos M Series

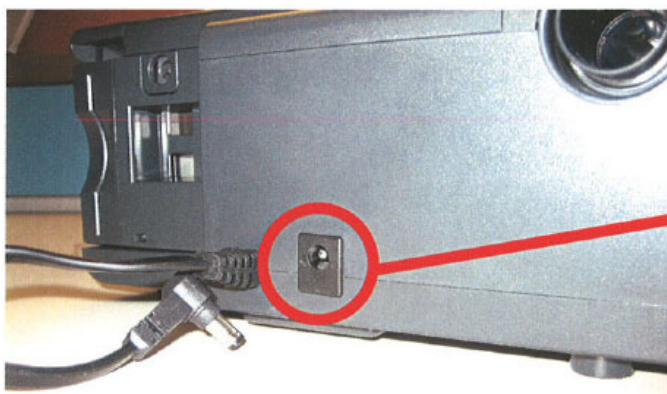
Somente umidificadores com alimentação DC são afetados por esta ação. Se a parte traseira de seu umidificador se assemelhar à figura mostrada a seguir, seu umidificador pode ser afetado. Caso contrário, você possui um umidificador com alimentação AC e nenhuma ação adicional é requerida de sua parte.

Se seu umidificador possuir este tipo de plugue, é um umidificador com alimentação DC e pode ser afetado

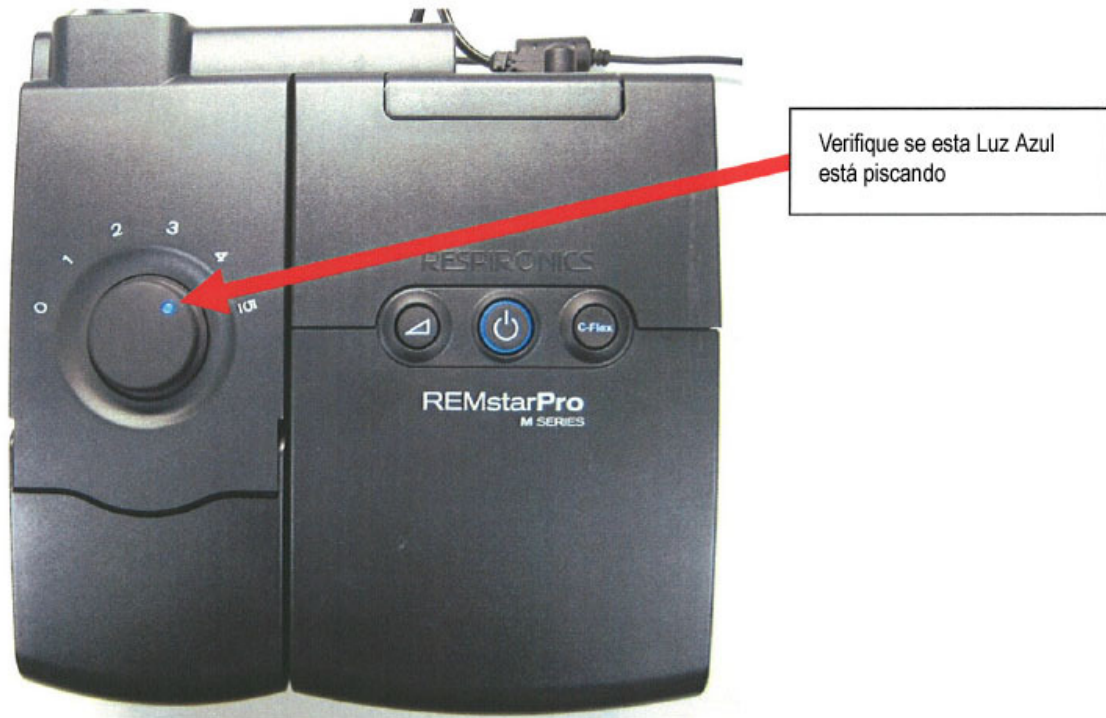
A Philips Respironics, fabricante de seu Umidificador Aquecido M Series, recebeu reclamações sobre falhas de certos umidificadores. Uma porcentagem muito baixa de umidificadores distribuídos a partir de abril de 2008 até o presente pode falhar em operar devido a uma conexão intermitente entre a Placa Aquecedora e a Placa de Circuito Impresso, o que resulta em um “LED Piscando” no botão de controle do umidificador.

Estamos pedindo para você examinar seu umidificador quanto à esta condição de falha potencial que resulta em uma “Luz Azul Piscando” no botão de controle do umidificador, conforme mostrado no diagrama a seguir:

Como resultado desta conexão intermitente, existe uma probabilidade remota de que algumas falhas possam resultar em deformação térmica na parte inferior/base do gabinete do umidificador e/ou entre o CPAP e o umidificador. Esta área de deformação pode ficar quente ao toque e pode levar a um risco remoto de queimadura potencial quando manuseada. Favor ter **CUIDADO** ao manusear o umidificador e imediatamente contate seu distribuidor de produtos de saúde para uma troca. Se qualquer destes danos térmicos estiver presente, garanta que tanto o CPAP quanto o umidificador sejam devolvidos à seu Distribuidor/Fornecedor de Produtos de Saúde.

Se esta condição ocorrer em seu umidificador, desconecte a alimentação de energia do Umidificador e siga as instruções do guia de resolução de problemas, na página 18 de seu Manual do Usuário. Você pode continuar a operar seu dispositivo CPAP sem o Umidificador, a não ser que instruído de forma diferente pelo seu Distribuidor de Produtos de Saúde. Consulte as instruções do Manual do Usuário do CPAP para montar o CPAP sem o umidificador.
