URGENTE: AVISO DE SEGURANÇA
RECOLHA: Unidades de fonte de alimentação externa para o RENASYS° GO
AVISO DE SEGURANÇA: 19 de fevereiro de 2016

Produto afetado: unidades de fonte de alimentação externa para o RENASYS° GO
Referência da FSCA: 19 de fevereiro de 2016
Ação da FSCA: Recolha: Troca/destruição do dispositivo
Detalhes do produto afetado: ver abaixo

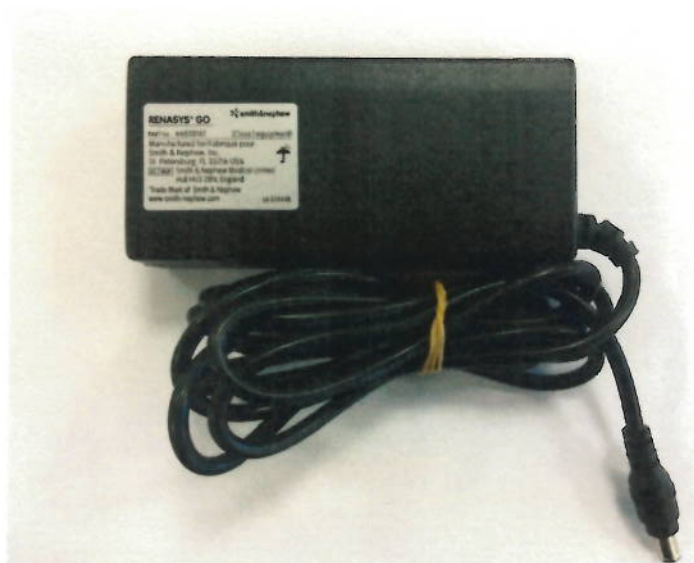
Esta FSCA abrange apenas as unidades de alimentação externas e não as bombas do NPWT Renasys° GO ou os cabos de alimentação que ligam a unidade de alimentação externa à rede elétrica. A figura um ilustra o artigo afetado desta FSCA.

Figura um - As unidades de alimentação externa afetadas

A Smith & Nephew investigou as reclamações recebidas relativas às unidades de alimentação externa das bombas do NPWT RENASYS[®] GO. As reclamações recebidas estavam relacionadas com o sobreaquecimento da unidade de alimentação externa e a ocorrência de choques elétricos provocados pela mesma. A figura um representa o artigo afetado.

A Smith & Nephew concluiu que os recetáculos das unidades de alimentação externa não foram devidamente protegidos durante o processo de fabrico e que tal poderia danificar as juntas de solda das unidades de alimentação externa possibilitando o aparecimento de arcos elétricos entre as juntas de solda danificadas.

Uma ligação parcialmente interrompida deste tipo, que provoca a formação de arcos elétricos, pode levar à acumulação de calor, degradação e até à ignição do conjunto da placa de circuito impresso e/ou do armário da unidade de fonte de alimentação externa (PSU). Após a identificação da raiz do problema, a Smith & Nephew implementou uma ação corretiva.

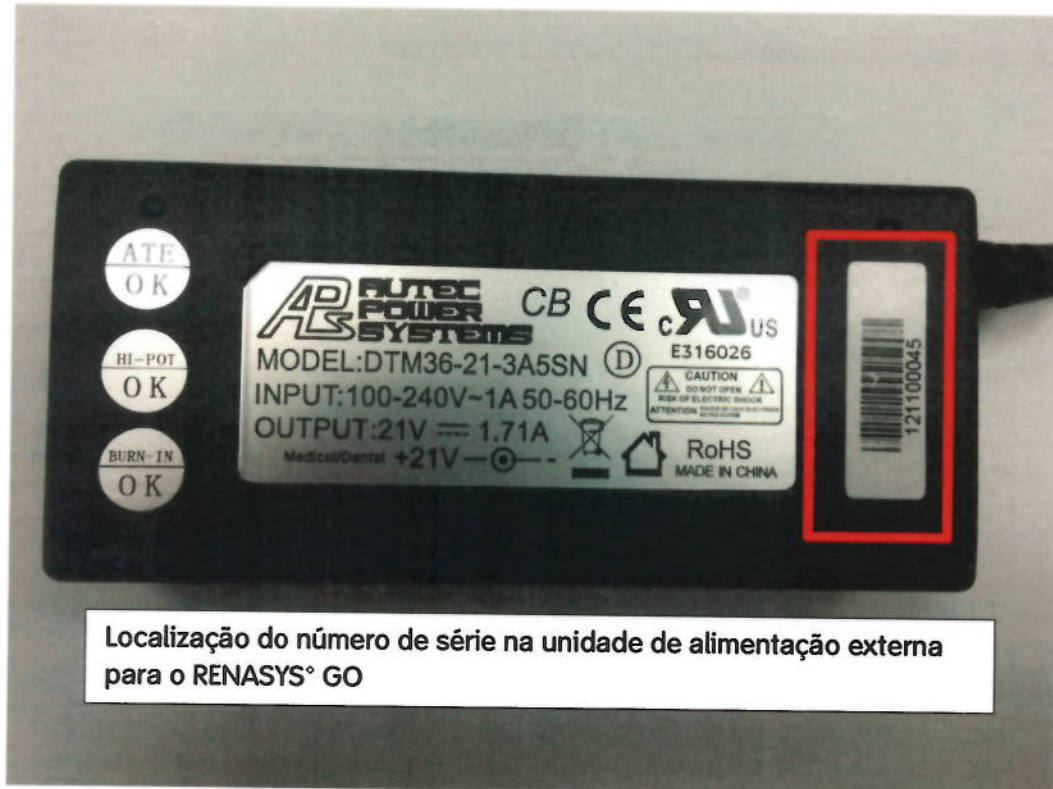
A figura dois ilustra a localização do número de série na unidade de alimentação externa. Todas as outras unidades de alimentação externa a serem utilizadas com as bombas do NPWT RENASYS[®] GO não são afetadas por este problema.

Figura dois – Localização do número de série na unidade de alimentação externa.
