AVISO DE SEGURANÇA URGENTE

***Recall* de Kit de Inserção e Cânula Femoral DLP® Medtronic Cânula Arterial Femoral DLP® Medtronic**

Referência da Medtronic: FA653

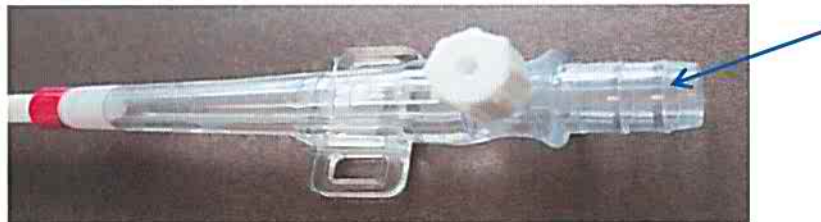
A Medtronic está iniciando um *Recall* voluntário a respeito dos modelos selecionados e lotes das Kits de Inserção de Cânulas Arteriais Femorais DLP® e Cânulas Femorais DLP® (contendo a cânula arterial femoral afetada), devido aos relatos recentes nos quais o usuário apresentou dificuldade ou não foi capaz de conectar a cânula ao tubo de circuito de perfusão. Por favor, veja o apêndice 1 para o modelo afetado e números de lotes. A cânula tem um desenho com uma elevação na região de encaixe do conector que ajuda tanto no deslizamento do tubo sobre as rebarbas, como assegura que o tubo seja uma vez colocado no local. A investigação confirmou que para os lotes específicos da Cânula Arterial Femoral DLP, conforme listados no apêndice 1, a orientação das rebarbas do conector é retroceder, conforme exibido.

1. Identifique imediatamente e mantenha segregados todos os produtos listados não utilizados em seu estoque.
2. Devolva todos os produtos listados em seu estoque à Medtronic. O seu representante de vendas da Medtronic irá auxiliá-lo com o retorno do produto e irá ajudá-lo com o pedido de reposição do produto, conforme necessário.
