AÇÃO CORRETIVA DE CAMPO
Bombas de infusão PLUM A+™
“Rolete de fixação da porta”

Produto	No. de Lista
Bomba de infusão Lifecare Plum A+	12391

São Paulo, 13 de Novembro de 2012.

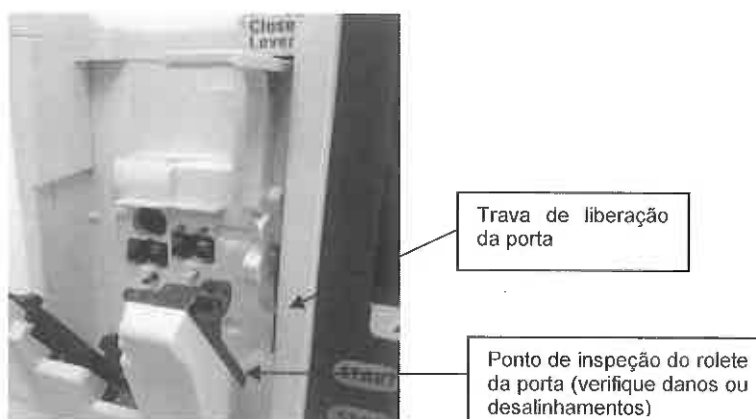
A Hospira Produtos Hospitalares LTDA informa que foi identificado que o manuseio inadequado de algumas bombas de infusão Plum A+ pode causar a ruptura do rolete de fixação do cassete, localizado no conjunto da porta, o que pode resultar em fluxo livre e/ou administração excessiva de medicamento, podendo gerar eventos adversos ao paciente.

- Libere o compartimento do cassete pressionando a trava da porta e abra a porta por completo (observe figura abaixo).
- Inspeção o rolete da porta visualmente em busca de evidências de danos ou desalinhamento.
- Assegure-se de que o rolete da porta gire com facilidade ao ser tocado com o dedo.

Se o rolete da porta estiver solto, quebrado ou não for encontrado, é necessário retirar a bomba de infusão Lifecare Plum A+ de operação e não utilizá-la até a substituição do rolete e/ou a remontagem da porta.

Para evitar que estes eventos se apresentem, a Hospira está redesenhando o rolete de fixação da porta para melhorar a força e reduzir as rupturas e entrará em contato em momento oportuno para a troca dos roletes que podem estar danificados.

Como indicado no Manual de Operação do Sistema, é recomendado que se mantenha a porta do cassete fechada de maneira segura enquanto a bomba de infusão está sendo utilizada, evitando assim que a porta do cassete seja danificada.
