RECALL URGENTE PARA DISPOSITIVO MÉDICO
Em Determinados Tubos de Traqueostomia Shiley™ com Cuff e Cânula Reutilizável

19 de julho de 2012

Tubos de Traqueostomia Shiley com Cuff de Baixa Pressão e Cânula Reutilizável

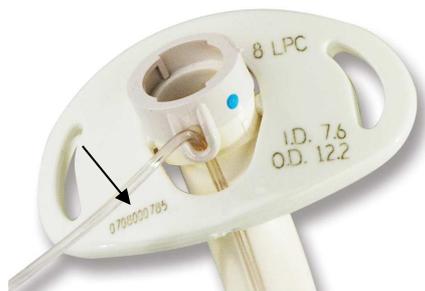
O número de lote para todos os tubos de traqueostomia Shiley com cânula reutilizável está visivelmente impresso no lado esquerdo da flange macia giratória (ilustrado abaixo). Também está indicado na caixa de papelão e na bolsa em que o produto foi transportado.
