URGENTE: Notificação de Dispositivo Médico

REF: Foco Cirúrgico Visum LED

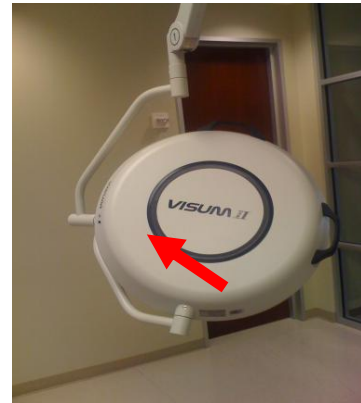
Figura 1

A Stryker identificou um potencial problema estrutural com o(s) foco(s) cirúrgico(s) Visum LED, que está(ão) localizado(s) em sua unidade (Figura 1). Durante uma investigação de reclamação, a Stryker ficou ciente de que existia uma possibilidade remota que uma montagem incorreta do equipamento poderia resultar em um início de desacoplamento da cabeça do foco de seu braço de suspensão (Figura 2). Até o presente momento a Stryker não recebeu nenhuma reclamação alegando desacoplamento do foco, e testes realizados no produto mostraram que, sob condições normais de operação, a cabeça do foco não se separará do braço de suspensão. Há uma probabilidade remota de desacoplamento do foco de seu braço de suspensão, com possibilidade de causar lesões sérias. Devido ao fato de que a probabilidade de ocorrência é insignificante, a Stryker Communications recomenda que você continue utilizando o Foco Cirúrgico Visum LED.
