AVISO URGENTE DE SEGURANÇA

Refª interna da GE Healthcare: FMI 30085

RE: **Movimento descontrolado da cinta de locomoção da ESTEIRA ERGOMETRICA GE T2100, nº de registro ANVISA: 80071260189 devido à peças reservas de propriedade do cliente afetadas**

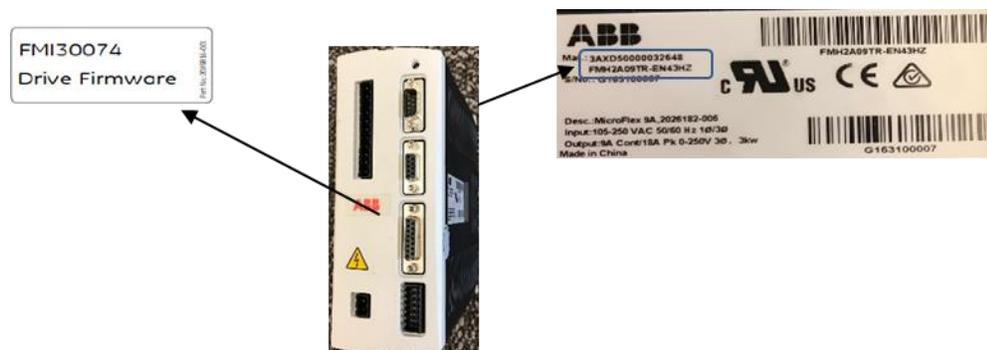
Etiqueta de Correção FMI

Etiqueta

Número de peça do Firmware ABB

Nota: A embalagem da peça reserva é rotulada com o número de peça GE e o acionamento Microflex é rotulado com o número de peça ABB.

1) Se a peça reserva tiver uma etiqueta de correção FMI 30074 anexada (veja imagem abaixo) ou se o número de peça GE (2026182-006) número da peça ABB (3AXD50000032648, 3AXD50000032647 ou FMH2A09TR-EN43HQ), o firmware do acionamento foi atualizado e a sua peça reserva não foi afetada. Nenhuma outra ação é necessária, exceto **preencher e devolver** o formulário anexo "Resposta do Cliente" com a campo de verificação No. 1 marcado para indicar que você **não** teve o seu inventário de peças reservas afetado e o enviar via e-mail para DCAR.30085@ge.com.

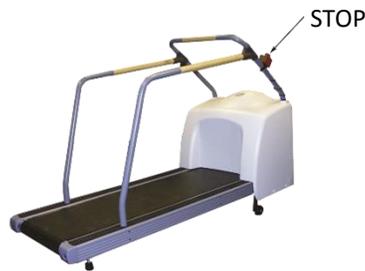
- Pressione o botão de parada de emergência (STOP) completamente para que ela trave

- Se o botão de parada de emergência (STOP) não interromper o movimento da esteira, desconecte o cabo de alimentação da tomada da parede.
- Instrua o paciente a:
 - Segurar nos corrimãos para ajudar a manter o equilíbrio
 - Sair da cinta de locomoção colocando os pés nas superfícies antiderrapantes emborrachadas que estão em ambos os lados da cinta de locomoção
 - Depois que a cinta de locomoção parar completamente, instrua o paciente para sair da esteira. Dependendo da velocidade da cinta, a parada final pode levar até 35 segundos.
