**Ação de campo FA-151-02**  
**Notificação de Nova Instrução de Uso**

RE: Carta de informação da ação de campo dos modelos Broncoscópio e Rino-laringo Videoscópio  
Números de Série: Todos

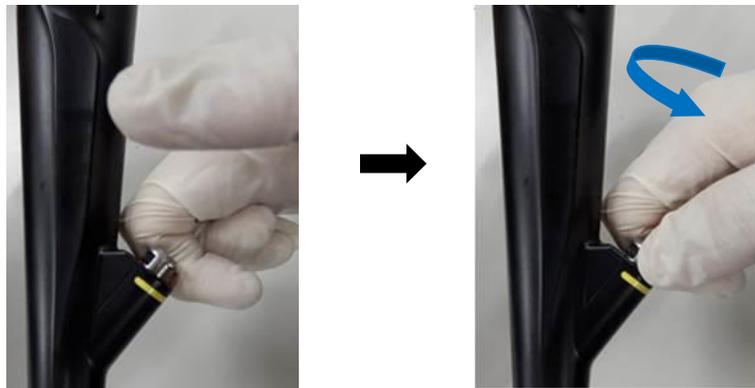
Picture 01: Counter-clock rotation

Confirme se a porta do canal do instrumento não está girando ou virando ao tentar girar ou virar a porta do canal de instrumento em sentido anti-horário como mostrado na figura 1.

Se o canal de biopsia estiver girando ou virando, não use o endoscópio e retorne a Olympus para reparo. Se o canal de biopsia não estiver girando ou virando siga para o estágio 2.

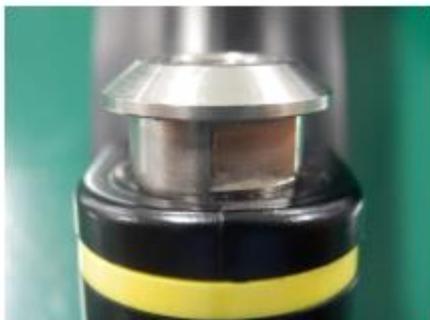
Figura 02: Condições normais

Inspecione visualmente a parte de borracha ao redor da porta do canal do instrumento para confirmar se a parte de borracha está em condição normal, conforme mostrado na figura 2, o endoscópio pode ser usado em procedimentos com o paciente. Se a parte da borracha estiver levantada conforme mostrado na figura 03, não deve utilizar o endoscópio e retornar a Olympus para reparo.
