AVISO URGENTE DE SEGURANÇA

No. De Referência Interna da GE Healthcare: FMI FMI32070

RE: Giraffe Incubator, Giraffe OmniBed, Giraffe Incubator Carestation e Giraffe OmniBed Carestation – painéis de cabeceira e vigias podem aparecer fechadas sem terem sido travadas - possível queda do paciente

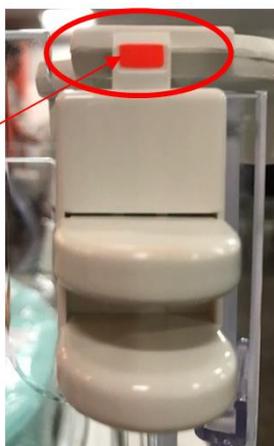
Figura 1.
PAINEL DE
CABECEIRA
DESTRAVADO

A guia vermelha mostra que a trava **não** está engatada.

- Sempre que o painel de cabeceira for fechado, verifique se a aba vermelha não está mais visível (consulte as Figuras 1 e 2).

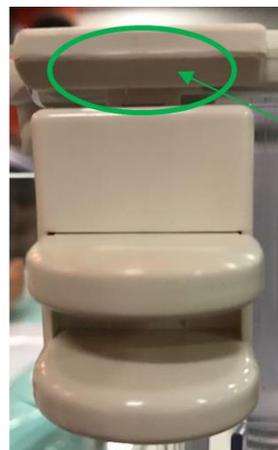
Figura 2. Painel de
cabeceira
FECHADA

A guia vermelha não está mais visível mostrando que o painel de cabeceira está **travado**.
