AVISO DE SEGURANÇA URGENTE

Refª interna da GE Healthcare: FMI 32073

RE: Lullaby Warmer - No Modo Manual, a saída do aquecedor pode permanecer na saída do aquecedor definida pelo utilizador sem um alarme e sem reduzir a saída do aquecedor

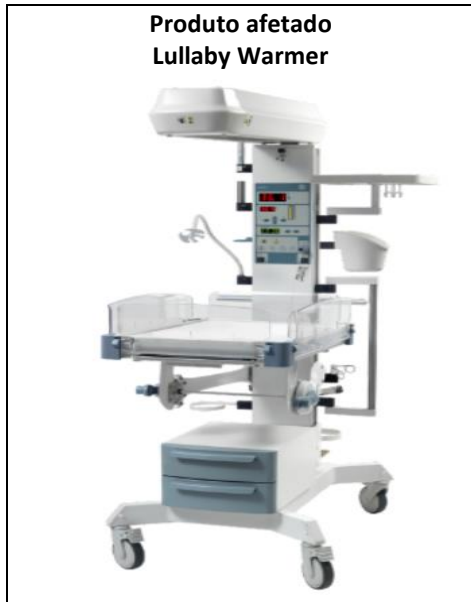
**Detalhes
do produto
afetado**

Todos os sistemas do Lullaby Warmer

Nota: Este problema **não** afeta os sistemas do Lullaby Warmer **Prime**.

A GE Healthcare corrigirá todos os produtos afetados gratuitamente. Um representante da GE Healthcare entrará em contato consigo para realizar a correção.
