URGENTE – Correção de Dispositivos Médicos Desfibrilador/Monitor HeartStart MRx

Recomenda-se a realização de uma verificação operacional caso o HeartStart MRx tenha sido derrubado

Registro: Anvisa: 10216710136

Resposta do cliente para FSN86100198A

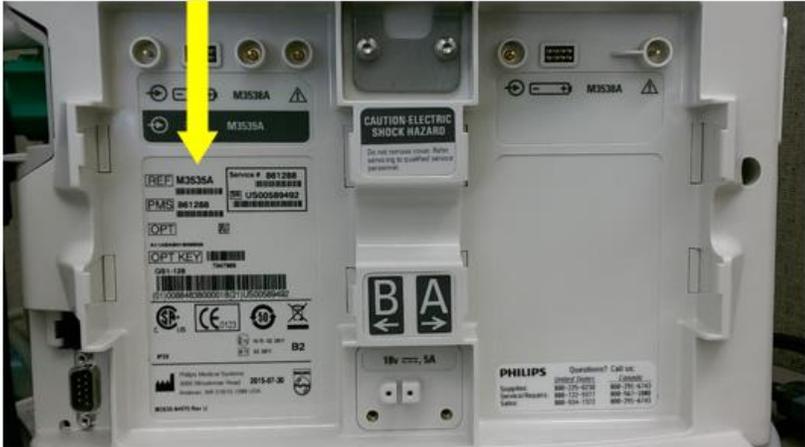
<p>Unidades afetadas: em todo o mundo</p>	Commercial (Sales) Product Numbers				M3535A	861288	M3536M4	861483	M3536A	861289	M3536M5	861484	M3536M	861464	M3536M6	861491	M3536MC	861465	M3536M7	860396	M3536M2	861481	M3536M8	860397	M3536M3	861482	M3536M9	860398
Commercial (Sales) Product Numbers																													
M3535A	861288	M3536M4	861483																										
M3536A	861289	M3536M5	861484																										
M3536M	861464	M3536M6	861491																										
M3536MC	861465	M3536M7	860396																										
M3536M2	861481	M3536M8	860397																										
M3536M3	861482	M3536M9	860398																										
<p>DESCRIÇÃO DO PROBLEMA</p>	<p>Caso o Desfibrilador MRx/Monitor HeartStart MRx seja derrubado ou tenha sido submetido a um choque mecânico grave, o dispositivo pode sofrer danos internos, mesmo que não apresente danos externos visíveis ou a unidade indicadora de pronto para uso ("RFU") não relate um problema de imediato. A menos que o usuário inicie uma verificação operacional manual conforme descrito nas Instruções de Uso ("IFU") imediatamente após a unidade ter sido derrubada ou sofrido mau uso, o dispositivo pode não identificar uma falha e alertar o usuário até que seja realizada a próxima verificação operacional ou o autoteste automático programado.</p>																												
<p>RISCO ENVOLVIDO</p>	<p>Uma unidade danificada pode não ser capaz de realizar a terapia.</p>																												
<p>COMO IDENTIFICAR OS PRODUTOS AFETADOS</p>	<p>O modelo do Desfibrilador/Monitor HeartStart MRx está impresso na etiqueta principal na parte traseira do dispositivo, no compartimento da bateria B.</p>
