26 de fevereiro de 2020.

Subject: **RECOLHIMENTO URGENTE DE PRODUTO MÉDICO**

Produtos Afetados: *StageOne™* e *StageOne™ Select Bone Cement Spacer Molds*

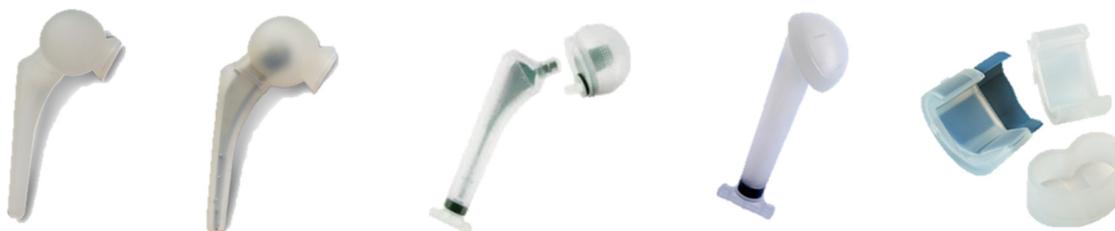
Imagem dos Dispositivos

A Zimmer Biomet está conduzindo um recall de dispositivo médico para *StageOne™* and *StageOne™ Select Bone Cement Spacer Molds*. Esses dispositivos estavam sujeitos a um processo de limpeza potencialmente insuficiente ou a um monitoramento potencialmente inadequado dos parâmetros de limpeza. Para os mais de 230.000 dispositivos distribuídos, houveram cinco reclamações globais de eventos associados aos riscos.

Esses dispositivos são moldes de silicone de uso único destinados a serem preenchidos com cimento ósseo. Após a cura do cimento ósseo, um espaçador temporário é criado para pacientes submetidos a uma revisão em dois estágios devido à infecção. O espaçador de cimento ósseo resultante normalmente permanece no local por menos de seis meses com sustentação parcial do peso até que o segundo estágio da revisão seja realizado para implantar uma prótese convencional.

1. Revise esta notificação e assegure-se de que os membros da equipe afetada estejam cientes do conteúdo.
2. Imediatamente localize e coloque em quarentena os produtos afetados em seu inventário.

3. Imediatamente devolva todos os produtos afetados de sua distribuição e de hospitais afetados em seu território:
 - a. Complete o **Anexo 1 – Formulário de Certificação de retorno de inventário** e envie para CorporateQuality.PostMarket@zimmerbiomet.com e priscila.desiderio@zimmerbiomet.com **dentro de 3 (três) dias úteis**. Este formulário deve ser enviado mesmo que você não tenha um produto afetado disponível para devolução.
