[www.HeartWare.com](http://www.HeartWare.com)**<Aviso de Dispositivo Médico Urgente>****Cabos de Energia, Cabos de Dados do Monitor, e Portas do Controlador do Medtronic HVAD™**

FA958

Abril de 2021

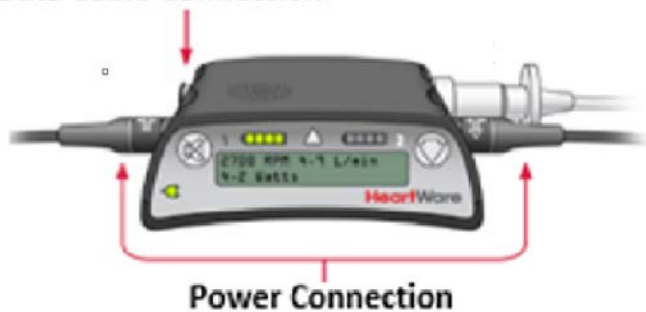
6. Portas do Controlador

A Medtronic está informando sobre um problema relacionado ao Controlador HeartWare HVAD. Especificamente, existe o risco de os cabos de energia do Controlador (Adaptador de CA, Adaptador de CC, e cabos da Bateria), o Adaptador do Alarme do HVAD™, e os cabos de dados do Monitor HVAD™ causarem danos nas portas do Controlador HVAD™ ao inserir os cabos nas portas do Controlador, devido ao desalinhamento dos cabos com a porta. Ao longo do tempo, o desalinhamento repetido desgasta os cabos de energia e os cabos de dados, e pode danificar ou entortar os pinos metálicos da porta do Controlador. Esse dano pode resultar na impossibilidade de prender totalmente os conectores do cabo no Controlador, possivelmente causando interrupções ou desconexões na energia no Controlador, o que pode resultar na perda de energia do controlador e na interrupção da Bomba HVAD™, ou na perda de comunicação com o Monitor HVAD™. Quando isso ocorre, pode ser necessário trocar o Controlador para restaurar as conexões entre as fontes de alimentação e o Controlador.

**Data Cable Connection**

1. A Medtronic está fazendo as seguintes recomendações para minimizar os danos nos pinos do conector:
  - **Durante as visitas clínicas:** o prestador de serviços de saúde ou o médico deve inspecionar os seguintes componentes do Sistema HeartWare™ HAD™: Adaptadores de CA e DC, Baterias e Adaptador do Alarme do Controlador quanto à presença de desgastes e danos. Danos e desgastes incluem, mas não se limitam a:

- Plugues do conector: arranhões na superfície do plugue, irregularidade da superfície, amassados, lascas ou rachaduras.
    - Cabos: amassados, lascas ou rachaduras.

- Os Adaptadores de CA, Adaptadores de CC, Baterias e Adaptadores do Alarme danificados ou desgastados devem ser retirados de uso e substituídos por novos componentes. O equipamento danificado deve ser comunicado ao seu clínico e representante.
