NOTIFICAÇÃO DE SEGURANÇA DE CAMPO

Assunto: FSCA-2021-05-07 Problema de integridade da barreira estéril das tampas herméticas acessórios do VHK e VKMO Neonatal

- Reservatório Venoso de Cardiostomia Neonatal de Revestimento Duro e Oxigenador Neonatal QUADROX-I com ou sem revestimento
- Reservatório Venoso de Cardiostomia Neonatal de Revestimento Duro

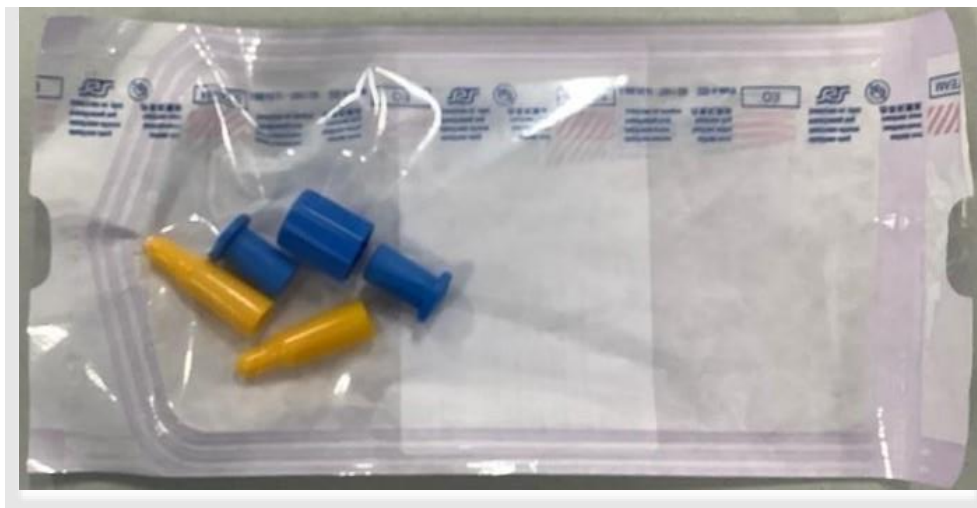
Durante os testes de verificação dos VKMOs e VHK neonatais, identificou-se um potencial comprometimento da embalagem estéril da peça do acessório "tampas herméticas". A Figura 1 mostra a embalagem afetada que contém as tampas herméticas.

Figura1: Bolsa estéril que contém as tampas herméticas.

Ação Corretiva:

- Coloque em quarentena e devolva imediatamente todos os produtos afetados em seu estoque ao seu representante local da Getinge.

- Se a embalagem contendo as tampas herméticas não for aberta e descartada e as tampas herméticas não forem necessárias, por exemplo, caso a drenagem venosa por gravidade por preferência ao invés da drenagem venosa assistida a vácuo (VAVD) ou se a drenagem de feridas assistida a vácuo não for necessária seguida de conhecimentos clínicos e avaliações, os produtos podem ser utilizados com segurança.

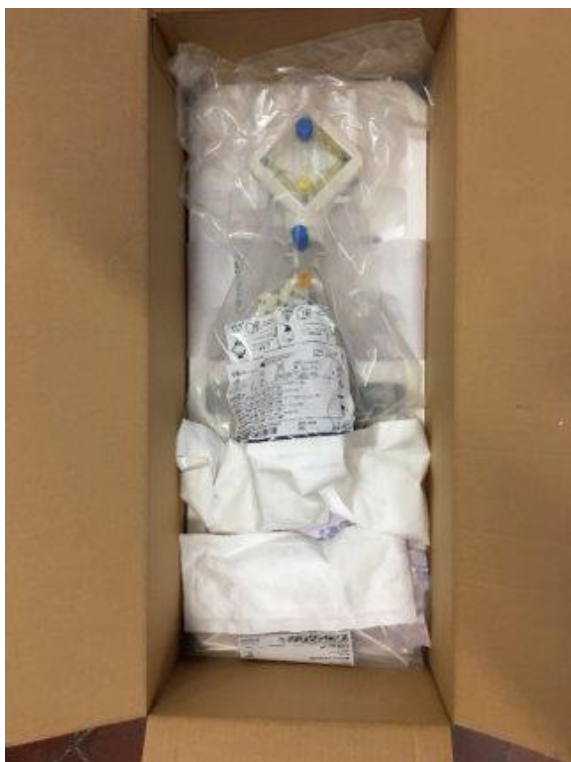
As Figuras 2 e 3 mostram o VKMO e os acessórios colocados no encaixe do isopor dentro da caixa de papelão.

Figura2: VKMO embalado no encaixe do isopor

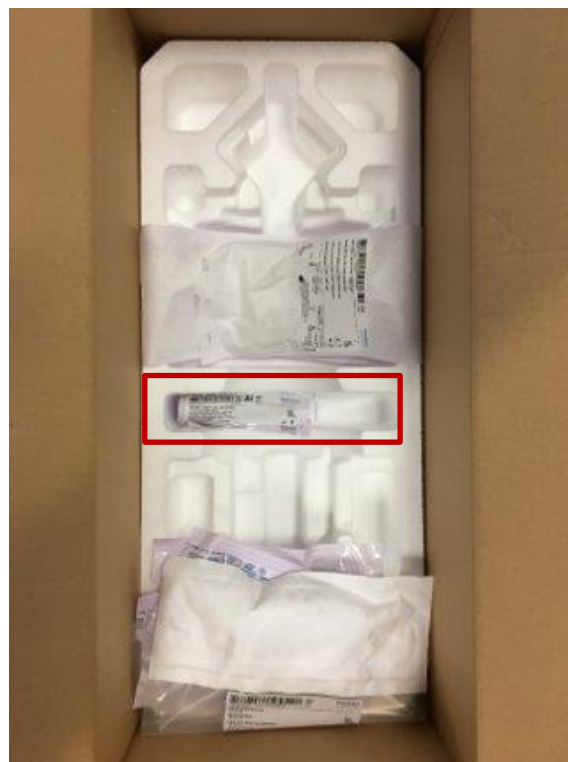
Figura3: Bolsa enrolada contendo as tampas herméticas no encaixe do isopor

As tampas herméticas afetadas são embaladas em uma embalagem individual estéril colocada fora do VKMO/VHK. As tampas herméticas são usadas para substituir as tampas perfuradas durante os procedimentos de drenagem venosa assistida a vácuo (VAVD) e drenagem pós-operatória de feridas assistida
