**URGENTE: RECALL DE DISPOSITIVO MÉDICO****Tampa do Orifício de Trepanação StimLoc™****Números da Peça 3387S-40, 3389S-28, 3389S-40, 3391S-40, 3550S-01, 924256, DB-5000****Excesso de Rebarba de Nylon em Lotes Específicos****FA980**

Junho de 2021

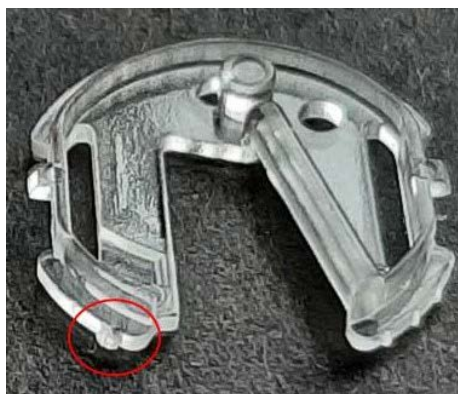
A Medtronic identificou que lotes específicos dos cliques StimLoc podem apresentar um excesso de rebarba de nylon do molde. Esse problema pode impedir o encaixe do clipe na base do StimLoc, o que poderia permitir o movimento ou dano do eletrodo. Isso poderia resultar na entrega da terapia no local incorreto, entrega inadequada da terapia, ou hemorragia intracraniana. Até 19 de maio de 2021, a Medtronic recebeu 26 reclamações relacionadas a esse problema, das quais duas relataram a substituição ou revisão cirúrgica do eletrodo ou da Tampa do Orifício de Trepanação. Não há relatos de hemorragia intracraniana.

*Excesso de rebarba (círculo vermelho)*

1. Informe seu departamento de materiais para identificar, segregar e colocar em quarentena as unidades afetadas não utilizadas dentro do seu inventário. A lista dos números dos lotes afetados está incluída no Anexo A nesta carta.
2. Entre em contato com a Medtronic para devolver as unidades afetadas e agendar a substituição do inventário. Veja as instruções a seguir.
3. Preencha e devolva o *Formulário de Confirmação do Cliente*, mesmo que você não possua nenhuma unidade afetada.
4. Entre em contato com seu representante Medtronic em qualquer situação na qual o produto substituto pode não chegar a tempo para a sua cirurgia planejada.
