## URGENTE – Aviso de Segurança Recall para Correção de Dispositivo Médico

Ventilador Nihon Kohden NKV-550 pode falhar ao regular a pressão de entrada de gás devido a um defeito do fornecedor

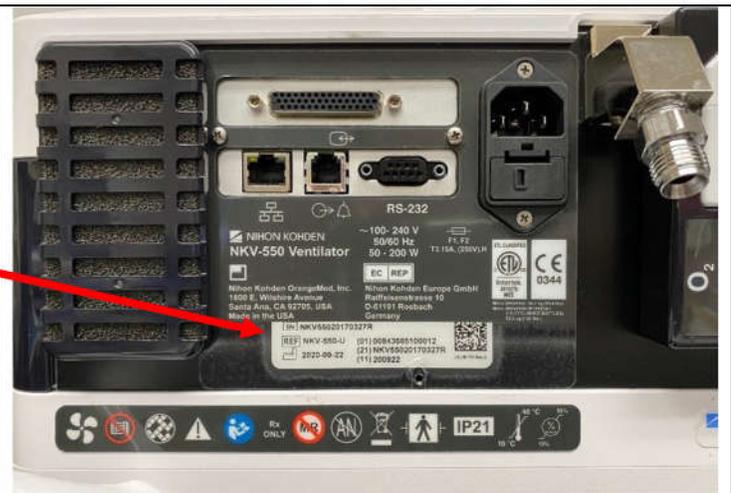
Localize a etiqueta branca do número de série no painel traseiro do ventilador NKV-550.

Os números representados pelo destaque amarelo no exemplo abaixo indicam o ano (AA) e a semana (WW) de fabricação. Ventiladores com números de série no intervalo listado abaixo estão incluídos nesta Ação corretiva de segurança de campo.

Etiqueta do número de série	Descrição	Intervalo de Número de Série
	Os ventiladores fabricados entre as datas a seguir estão incluídos na Ação corretiva de segurança em campo.	<u>YYWW</u> <u>YYWW</u> 2019 a 2112 Mais 73 unidades adicionais identificadas na seção de produtos afetados acima
