MENSAGEM DE ALERTA: RECOLHIMENTO DE PRODUTOS**Nº Recall:** 01**Nome comercial do produto afetado:** IVA- Introdutor longo**Registro ANVISA:** 81936219003**Tipo de Medida:** Recolhimento de Produtos.**Referência:** IVA3F50, IVA5F45, IVA5F41.45, IVA5F96.45, IVA6F80, EIVA6F80, IVA6F80ST, EIVA6F80ST, IVA6F80ST_MP, EIVA6F80ST_MP, IVA7F41.45, IVA7F96.45 e IVA7F96.90.**Número de lote:** todos os lotes fabricados durante outubro de 2016 até setembro de 2021.**São Paulo, 18 de outubro de 2021**

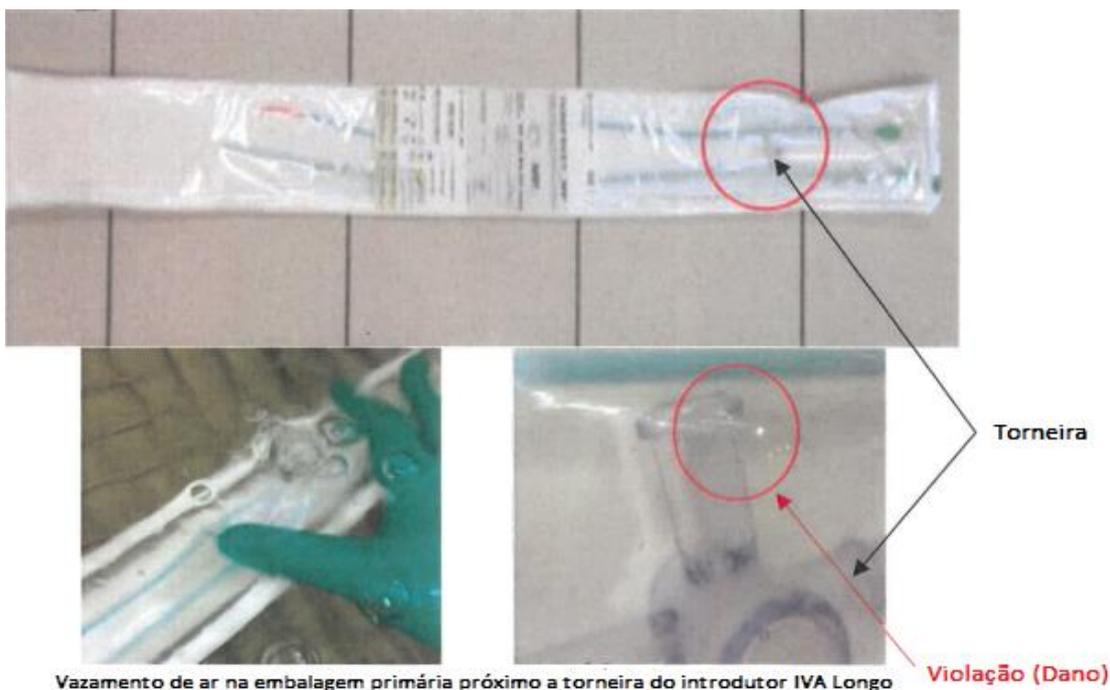
Descrição do problema: durante o teste de estabilidade de 5 anos do introdutor IVA longo, no teste de vazamento de bolha a Balt Extrusion SAS identificou um vazamento na embalagem perto de onde a torneira entra em contato com o lado transparente do TYVEK, embalagem primária.

Segue fotos para ilustração:

A embalagem primária perfurada pode levar ao risco de o dispositivo produzir infecção ou contaminação microbiológica. O dano na embalagem primária não é detectável antes do uso clínico do dispositivo, pois o dano na embalagem não pode ser visível a olho nu.

A investigação preliminar revelou que a causa dos danos nas embalagens primária está relacionada ao design da embalagem. Especificamente, a combinação do tamanho da embalagem, a caixa da prateleira e a torneira livre dentro da embalagem.

A Balt não recebeu nenhuma reclamação de cliente para o introdutor IVA longo relacionada à violação da barreira estéril; No entanto, para evitar qualquer problema durante o uso de dispositivos IVA Longo em pacientes, BALT Extrusion SAS decidiu retirar do mercado todos os introdutores IVA Longo, fabricados de outubro de 2016 até setembro de 2021.

- Aos clientes solicitar informar a toda sua cadeia de distribuição/hospitais o recolhimento do produto o mais rápido possível para que seu uso seja evitado;
- Os introdutores IVA Longo devem ser identificados, localizados e colocados em quarentena até a devolução a Balt Brasil Produtos Médicos LTDA;
- Recomendamos enviar esta notificação a todos em sua empresa que estejam envolvidos no processo de distribuição deste produto.
