Of. FY22_013
São Paulo, 11 de fevereiro de 2022.

INFORMAÇÃO IMPORTANTE SOBRE PRODUTO

Nome do Produto	Registro ANVISA/MS nº	Catálogo (Ref.)	Lotes
POWER PICC SV TLS 3 FR MONO LÚMEN	80689090118	7173118	REDX2435, REDX4774, REDY1749, REDZ0132, REDZ1592, REEN1040, REEP3004, REEQ1317, REER2043, REER3473, REES3126, REET0261, REET2329, REEU2714, REEX3434, REEZ4014, REFN3354, REFT4436
POWER PICC SV TLS 4 FR DUPLO LÚMEN	80689090116	7274118	REDR0618, REDR1710, REDS4642, REDV2103, REDW2500, REDW3816, REDX0621, REDZ2771, REEP1742, REEP2893, REEQ1364, REEQ2363, REER3607, REES3101, REEX3397, REEY1816, REEZ3406, REEZ3692, REEZ3969, REFT3533
POWER PICC SV 3FR MONO LÚMEN	80689090104	8173118	REDV3956, REDW0351, REDW3757, REDX0619, REDX1299, REDY3051, REDZ0259, REDZ2838, REEN1168, REEN3123, REEP0725, REEP4120, REEQ1385, REEQ3703, REER3610, REES0563, REEU1763, REFT3535
POWER PICC SV 4FR DUPLO LÚMEN	80689090117	8274118	REDQ2769, REDR0482, REDX1448, REDX4197, REEN1198, REEN4663, REEP0674, REEQ1387, REES0513, REES3105, REET2332, REEU2721, REEW3156, REFP1987, REFQ4628, REFR1400, REFR2428, REFS0145, REFS1676

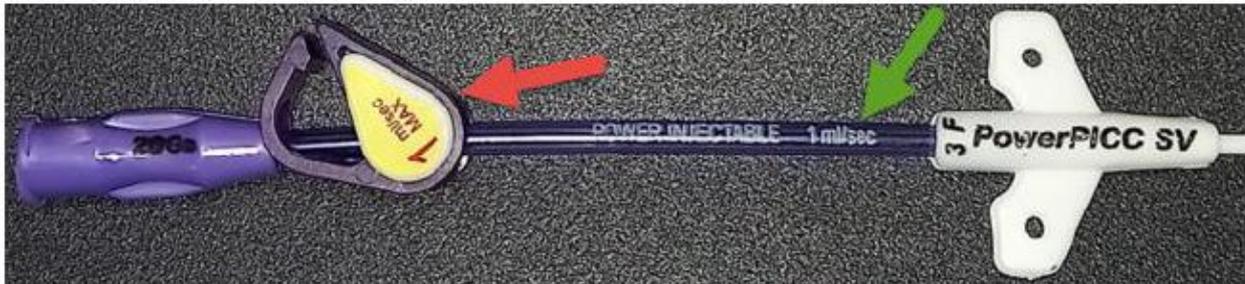
A taxa de fluxo máxima correta está indicada no corpo da extensão do dispositivo (seta verde) e na abraçadeira (seta vermelha), conforme imagem abaixo, e na Instrução de Uso que acompanha o produto.

A Becton Dickinson and Company (“BD”) recentemente identificou que o folheto que acompanha o PowerPICC SV indica um fluxo máximo de 5mL/s ao invés dos seguintes fluxos corretos:

Tamanho do Cateter	Taxa de fluxo máxima
3 Fr Mono Lúmen	1 mL/s
4 Fr Duplo Lúmen	2.5 mL/s

Se um PICC permanente for injetado mecanicamente a uma taxa maior do que a indicada diretamente no cateter e houver suspeita de fratura ou embolia do cateter, recomenda-se a remoção do cateter permanente e substituição por um novo cateter. Recomenda-se também uma radiografia de tórax para avaliar uma possível embolização. Se ocorreu ou há suspeita de embolia de uma parte do cateter, o médico responsável deve proporcionar cuidados adicionais apropriados ao paciente individual, incluindo a possível remoção intravascular ou cirúrgica do dispositivo embolizado.

1. Compartilhe essa notificação com outros usuários da sua instituição para assegurar que todos estejam cientes;
2. **Não é necessário descartar, descontinuar o uso ou retornar qualquer unidade do PowerPICC SV para BD. O(s) produto(s) pode(m) continuar sendo utilizados(s) normalmente de acordo com as orientações contidas nesta notificação;**
3. Preencha o formulário de resposta presente nesta notificação (**anexo 1**) e envie-o ao e-mail BRCCR@bd.com a fim de que a BD tome conhecimento de que houve o recebimento desta notificação;
4. Notifique a BD sobre qualquer evento adverso ocorrido, que tenha relação com a situação descrita nesta notificação.
