Novo Aviso de Segurança de Campo

Correção Urgente de Dispositivos Médicos – Movimento Inesperado nos Instrumentos Aplicadores de Clip EndoWrist da Vinci (420230, 420327, 420003, 470230, 470327, 470401) (ISIFA2022-05-C)

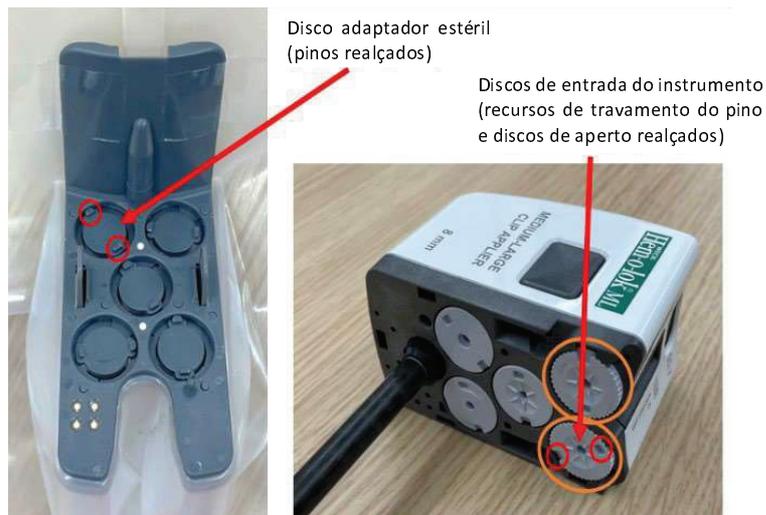
Figura 1 Aplicador de Clip da Vinci X/Xi. Disco adaptador estéril com pinos realçados (esquerda). Discos de entrada de instrumento com recursos de travamento de pino e discos de encaixe realçados (Direita).

Este Aviso de Segurança de Campo deve notificá-lo sobre o potencial de movimento inesperado ao usar os Instrumentos do Aplicador de Clip EndoWrist da Vinci S/Si e X/Xi. Isso pode acontecer quando um dos discos de entrada (roldanas) do Aplicador de Clipe da Vinci S/Si e X/Xi está desengatado do disco adaptador estéril durante a rotina de engate que ocorre antes da inserção do instrumento na cânula e, posteriormente, no paciente. Consulte a Figura 1 da Vinci X/Xi e a Figura 2 da Vinci S/Si, que mostram as características de trava/encaixe dos discos de entrada do instrumento no adaptador estéril.

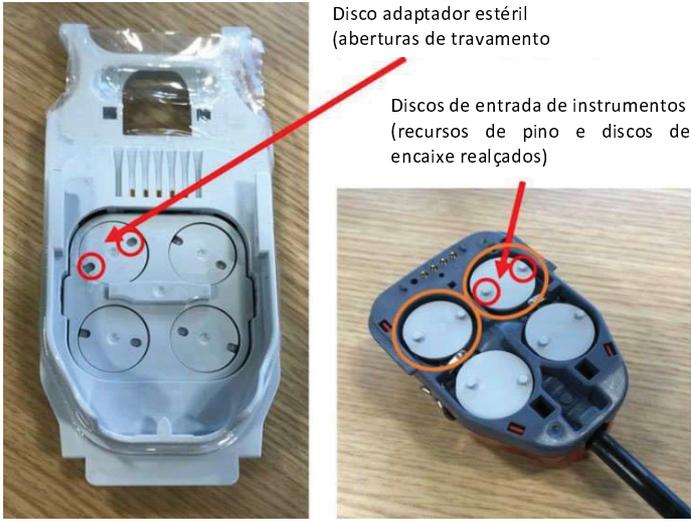
| | <p>Disco adaptador estéril (aberturas de travamento)</p> <p>Discos de entrada de instrumentos (recursos de pino e discos de encaixe realçados)</p> <p>Figura 2 Aplicador de Clipe da Vinci S/Si. Disco adaptador estéril com as aberturas de travamento realçados (esquerda). Discos de entrada do instrumento com recursos de pino e discos de encaixe destacados (Direita).</p> <p>A Intuitive recebeu diversas reclamações sobre o problema, o que indicou um movimento inesperado durante uma tentativa de fechar as alças do instrumento e colocar um Clipe.</p> |
