Novo Aviso de Segurança de Campo
Remoção Urgente de Dispositivos Médicos - Falhas da Pinça Bipolar
Fenestrada X/Xi da Vinci (471205-17) (ISIFA2022-08-R)

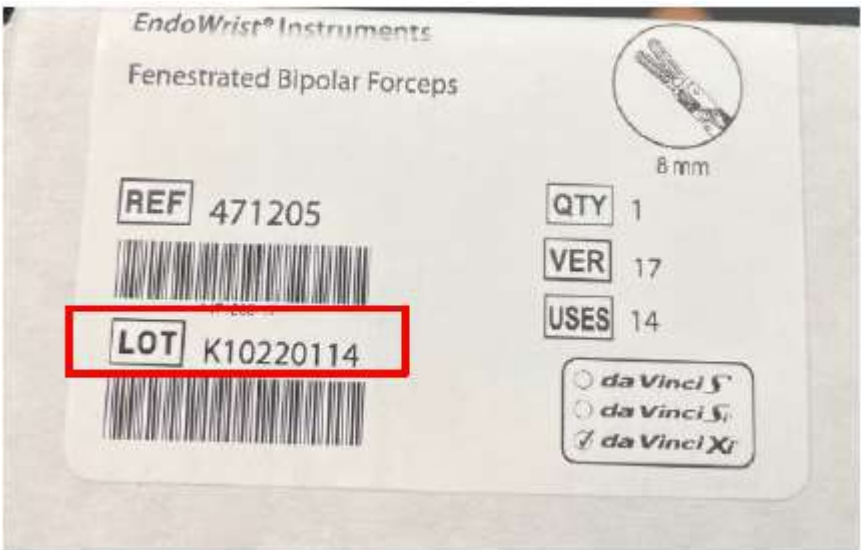
<p>Se um instrumento Pinça Bipolar Fenestrada da Vinci X/Xi com um fio de cauterização desconectado for ativado, a energia pode ser fornecida através do fio de cauterização desconectado, ao invés das garras, como pretendido. Se este fio exposto for energizado durante o contato com o tecido, o fornecimento de energia não intencional pode resultar em uma lesão térmica inadvertida ao paciente. No entanto, o fio de cauterização quebrado está na extremidade distal do instrumento e está no campo de visão. Portanto, é improvável que qualquer lesão térmica, se ocorrida, passe despercebida. Isto reduz substancialmente a probabilidade da lesão progredir até o ponto de perfuração do intestino ou do vaso sanguíneo.</p> <p>Adicionalmente, as garras da Pinça Bipolar Fenestrada da Vinci X/Xi podem quebrar durante o uso. Como tal, é muito provável que qualquer fragmentação desses componentes ocorra no campo de visão do cirurgião e seja percebida imediatamente. As garras são relativamente grandes e provavelmente serão encontradas e recuperadas rapidamente. Se o fragmento não foi recuperado, o grau de adesão necessário para causar dano é improvável.</p>								
<p>3- Produtos Afetados</p>	<p>Produto Afetado:</p> <table border="1"> <thead> <tr> <th>Número da Peça</th> <th>Nome do Produto</th> <th>Identificador de Dispositivo Exclusivo</th> <th>Número do Lote Afetado</th> </tr> </thead> <tbody> <tr> <td>471205-17</td> <td>Pinça Bipolar Fenestrada da Vinci X/Xi</td> <td>00886874119808</td> <td>K10211216 K11211216 K12211216</td> </tr> </tbody> </table>	Número da Peça	Nome do Produto	Identificador de Dispositivo Exclusivo	Número do Lote Afetado	471205-17	Pinça Bipolar Fenestrada da Vinci X/Xi	00886874119808	K10211216 K11211216 K12211216
Número da Peça	Nome do Produto	Identificador de Dispositivo Exclusivo	Número do Lote Afetado						
471205-17	Pinça Bipolar Fenestrada da Vinci X/Xi	00886874119808	K10211216 K11211216 K12211216						
<p>4- Ações a serem tomadas pelo Cliente/Usuário</p>	<p>Localize todas as Pinças Bipolares Fenestradas da Vinci X/Xi afetadas em sua unidade e retorne à Intuitive por meio do processo RMA padrão.</p> <p>Para ajudá-lo a identificar o lote, a imagem abaixo mostra onde encontrar o número do lote na etiqueta da embalagem cartonada do Fórceps Bipolar Fenestrado da Vinci X/Xi.</p>

<p><u>Por favor, tome as seguintes Medidas:</u></p> <ol style="list-style-type: none"> 1. Informe o pessoal afetado sobre este problema. 2. Localize todas as Pinças Bipolares Fenestradas da Vinci X/Xi afetadas em sua unidade e retorne à Intuitive por meio do processo RMA padrão. Para iniciar o processo de RMA, ligue para o número de atendimento ao cliente aplicável listado na Seção 6 abaixo. Alternativamente, você também pode entrar em contato com seu representante de vendas clínico para obter suporte com o processo de iniciação de RMA. 3. Preencha o Formulário de Confirmação anexado imediatamente e devolva-o por fax ou e-mail para a Intuitive, conforme instruído no formulário. 4. Por favor, guarde uma cópia desta carta e o formulário de confirmação para seus registros.
<p>5- Ações a serem tomadas pela Intuitive</p>	<p>O crédito será fornecido para cada produto afetado devolvido.</p>
<p>6- Mais Informações e Suporte</p>	<p>Se você precisar de mais informações ou suporte sobre esta Notificação de Dispositivo Médico, entre em contato com seu Representante de Vendas Clínico ou entre em contato com o Atendimento ao Cliente Intuitive nos números listados abaixo:</p> <ul style="list-style-type: none"> • Europa, Oriente Médio, Ásia, América do Sul e África: +800 0821 2020 ou +41 21 821 2020 (das 8h às 18h CET) ou EUCS@intusurg.com
