RECALL URGENTE DE DISPOSITIVO MÉDICO
Analizador do Imunoensaio Access 2

Notificação ANVISA/MS: 10033120588

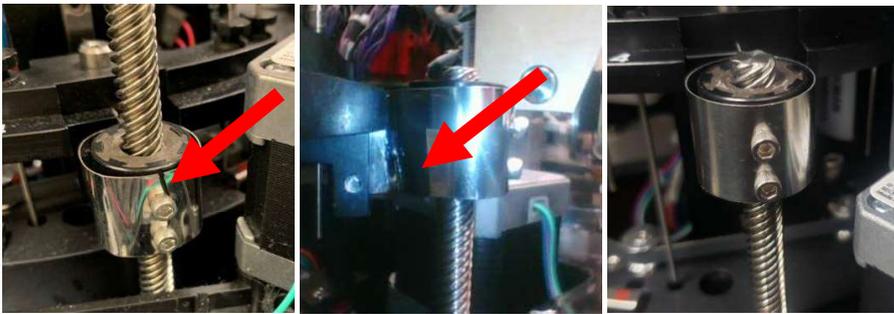
PROBLEMA:	<ul style="list-style-type: none"> A Beckman Coulter determinou que a abraçadeira metálica da porca do braço de lavagem do Access 2 é suscetível a ruptura. Consulte a Imagem 1 para ver exemplos de faixas de porcas quebradas e intactas. O Apêndice A inclui uma lista completa dos números de série do Sistema de Imunoensaio Access 2 que contêm faixas de porcas suscetíveis.

<p>Imagem 1: Os exemplos de uma abraçadeira metálica da porca quebrada encontram-se à esquerda e no centro e o de uma abraçadeira metálica da porca intacta encontra-se à direita.</p>
IMPACTO:	<ul style="list-style-type: none"> O braço de lavagem do Sistema de Imunoensaio Access 2 poderá não se mover conforme pretendido se a abraçadeira metálica da porca estiver quebrada. <ul style="list-style-type: none"> Isso pode conduzir a Erros de Movimentação do Braço de Lavagem [Wash Arm Motion Errors] no Registro de Eventos [Event Log]. <ul style="list-style-type: none"> Uma abraçadeira metálica da porca quebrada pode aumentar o risco de resultados errados de pacientes ou de controle de qualidade se o braço de lavagem comprometido não gerar um Erro

<p>de Movimentação do braço de lavagem. Uma abraçadeira metálica da porca quebrada pode levar a várias falhas de controle de qualidade do ensaio e/ou a diversos resultados errados.</p> <ul style="list-style-type: none"> – Resultados errados associados com uma abraçadeira metálica da porca quebrada geralmente demonstram um aumento nas unidades de luz relativa (RLUs). RLUs mais altas são associadas com resultados mais altos em ensaios tipo sanduíche e resultados mais baixos em ensaios competitivos.
<p>AÇÃO:</p>	<ul style="list-style-type: none"> • Após o recebimento desta carta, inspecione a abraçadeira metálica da porca do braço de lavagem quanto a danos seguindo as instruções no Apêndice B. Repita essa inspeção durante a manutenção semanal até que a abraçadeira metálica da porca afetada tenha sido substituída. • Se a abraçadeira metálica da porca parecer estar intacta e sem danos: <ul style="list-style-type: none"> ○ Você pode continuar a operação normal do instrumento. ○ Se você observar Erros de Movimentação do Braço de Lavagem: <ul style="list-style-type: none"> ▪ Inspecione a abraçadeira metálica da porca seguindo as instruções no Apêndice B. ▪ Se a abraçadeira metálica da porca parecer estar intacta e sem danos, siga as etapas da solução de problemas para Wash Arm Motion Errors (Erros de Movimentação do Braço de Lavagem) fornecida na Ajuda do sistema ou no <i>Access 2 System Reference Manual</i> (Manual de Referência do Sistema Access 2). ▪ Entre em contato com o representante local da Beckman Coulter para mais assistência. • Se a abraçadeira metálica da porca parecer estar danificada de alguma forma: <ul style="list-style-type: none"> – Execute o controle de qualidade para confirmar a validade dos resultados desde que o último controle de qualidade aceitável tenha sido realizado. – Suspenda o uso do Sistema Access 2. – Entre em contato com o representante local da Beckman Coulter para mais assistência e agendar a substituição imediata da abraçadeira metálica da porca.

<p>SOLUÇÃO:</p>	<ul style="list-style-type: none"> • A Beckman Coulter substituirá as abraçadeiras metálicas das porcas afetadas para todos os Sistemas de Imunoensaio Access 2 listados no Apêndice A. As faixas das porcas de reposição não estão afetadas. • O representante de serviços entrará em contato com você para agendar a substituição da sua abraçadeira metálica da porca do braço de lavagem.
