Novo Aviso de Segurança no Campo
Dispositivo Médico Urgente - Recall do Dispositivo de Prensão
 Fenestrado com Ponta para Cima da Vinci Xi/X (470347-12)
 (ISIFA2023-02-R)

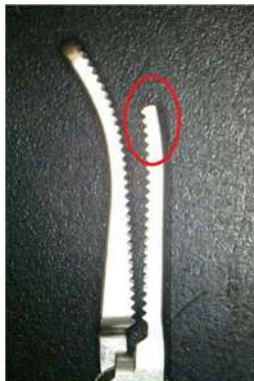
<p>Figura 3. Ruptura na ponta</p> </div> </div> <p>Como resultado, todos os produtos afetados que estiverem em seu estoque devem ser devolvidos à Intuitive por meio do processo padrão de RMA.</p>

<p>2- Risco para a Saúde</p>	<p>Até esta data, 9 Eventos Adversos*/Incidentes Graves** associados com este problema foram reportados em todo o mundo.</p> <p>O risco de geração de fragmentos existe se a mandíbula do instrumento quebrar durante o uso em um procedimento. Os fragmentos que caírem no paciente podem ser detectados ou não detectados.</p>

Localize e devolva todos os Números de Peça 470347-12 que houver no seu inventário por meio do processo RMA padrão, **ligando para o** Atendimento ao Cliente da Intuitive com base na sua região abaixo. Se você compartilhou estes produtos com outras unidades, certifique-se de que a equipe apropriada na unidade receba e entenda esta notificação para localizar e devolver o produto afetado.

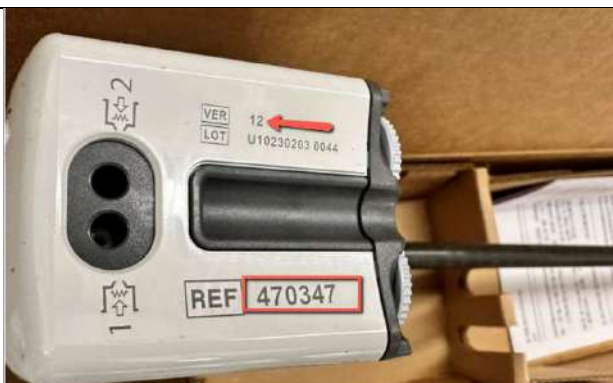
<p>3- Produtos envolvidos</p>	<p>Número de Peça 470347-12 (Dispositivo de Preensão Fenestrado com Ponta para Cima) UDI: 00886874112496</p> <p>Nota: este problema está limitado exclusivamente ao número de peça 470347-12 deste instrumento.</p> <p>Veja as fotos abaixo sobre a posição em que o número da versão está localizado no invólucro do instrumento (Figura 4), bem como na caixa do instrumento (Figura 5).</p>

Figura 4. Localização do Número de Peça e Versão no invólucro do instrumento

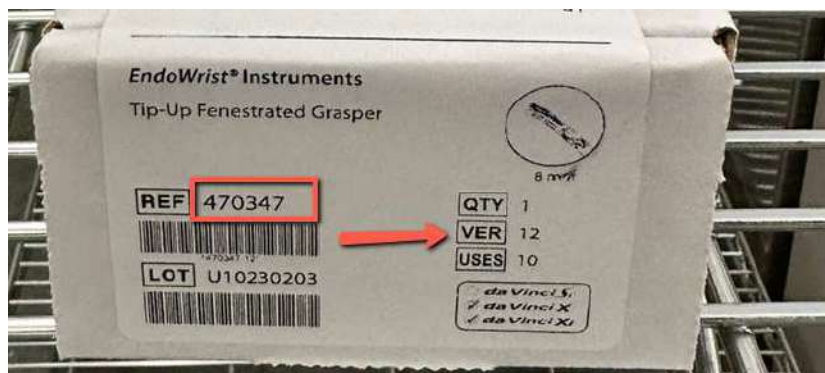
Figura 5. Localização do Número de Peça e Versão na caixa do instrumento
